Inventário das Fazendas do Vale do Paraíba Fluminense

denominação
Fazenda Água Quente

código
AVI - FO6 - Can

Fazenda Água Quente, casa-sede

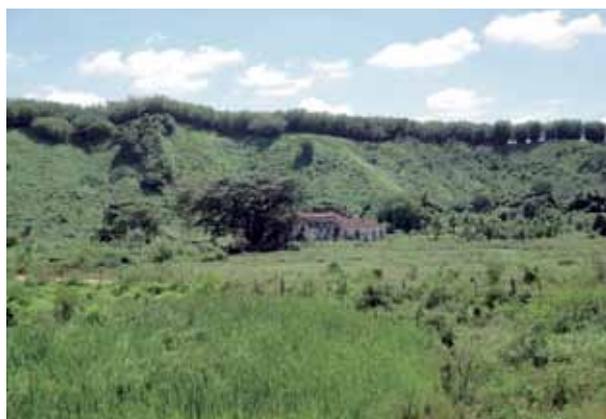
04

Num vale descortina-se, por trás de uma frondosa alfarrobeira, a antiga casa-sede da Fazenda Água Quente (f04), uma construção térrea das primeiras décadas do século XIX, cercada por montes nos quais se encontra o que restou do renque de bambus gigantes (*Dendrocalamus giganteus*), vestígio da delimitação original da propriedade (f05).

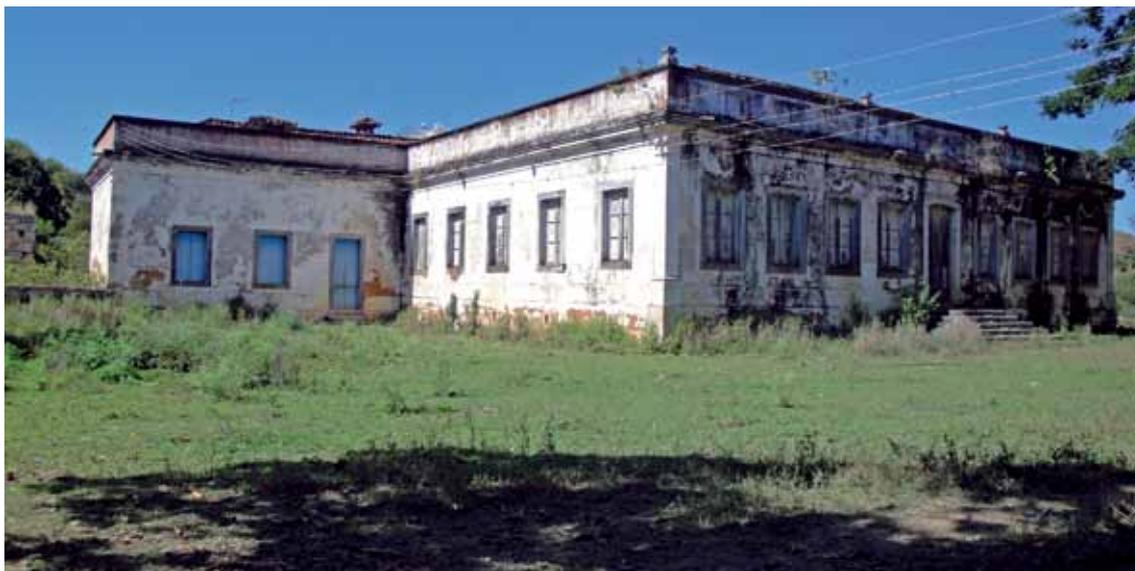
17

As paredes externas estruturais e de vedação são em alvenaria de pedra, e apresentam numerosas janelas com vergas retas, ombreiras, peitoril e pestanas, com fechamento duplo em folhas de abrir (f17). As folhas externas apresentam vidraças e as internas são postigos cegos almofadados (f18).

Todo o conjunto apresenta grande extensão frontal e é composto por três volumes com telhados de várias águas, ora encoberto por platibanda, ora aparente. Um solar retangular, com telhado encoberto por platibanda, aloja os setores social e íntimo; ao seu lado, duas outras edificações recuadas, ambas térreas – uma de cada lado (ver f17).

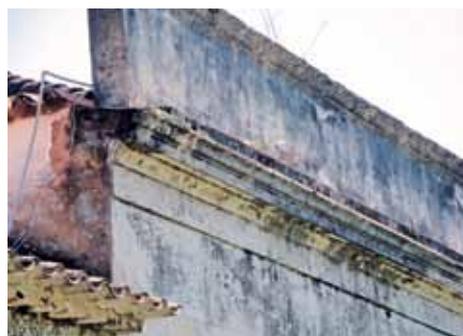
21

Ali, a platibanda é arrematada com cimalthas de argamassa (f21) e também com painéis lisos separados por pilastras e encimadas por elementos decorativos (f22).

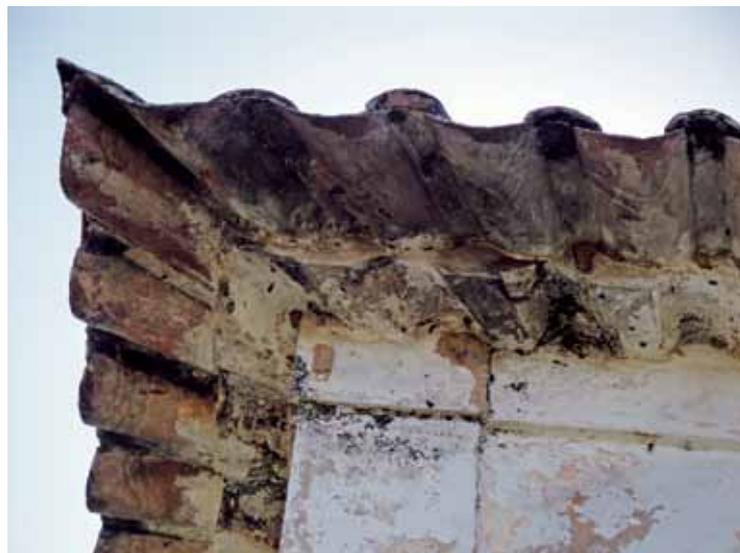
28

Observando-se o telhado a partir do pátio posterior, notam-se vestígios do entelhamento à mourisca (f27) que consiste em faixas espaçadas apenas de bicas assentadas com argamassa por cima do telhado para reforço, amarração contra o escorregamento das telhas, captação da água do telhado de cima ou para servir de passarela para trânsito de operários; é possível perceber também o acabamento com bica e sub-beira, assentados em cimalha simples (f28).

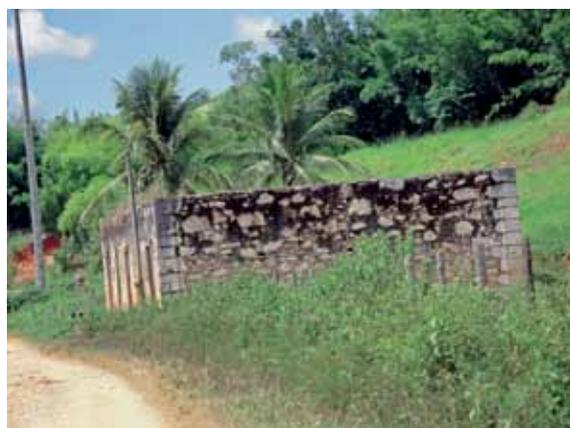
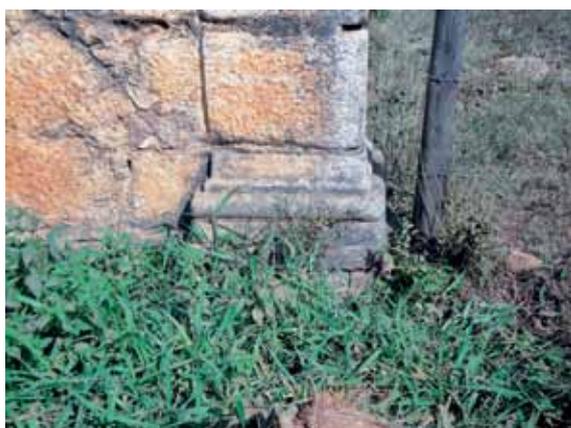
A mureta que recebe a porteira e contorna o núcleo central da fazenda também foi estruturada com alvenaria de pedra, cujo trecho próximo à entrada da propriedade foi recoberto com argamassa de acabamento (f34 e f35). O bloco que abrigava os demais equipamentos apresenta estrutura de alvenaria de pedra com técnica mista, com trecho em pedra e barro e em tijolos de adobe; apresenta, ainda, telhado colonial aparente. Finalizando as ruínas, há ainda trechos de muros e a casa de máquinas da roda d'água em alvenaria de pedra seca, além de trechos do sistema de calhas que conduziã a água da roda d'água para o abastecimento das outras edificações em cantaria (f36 e f37).

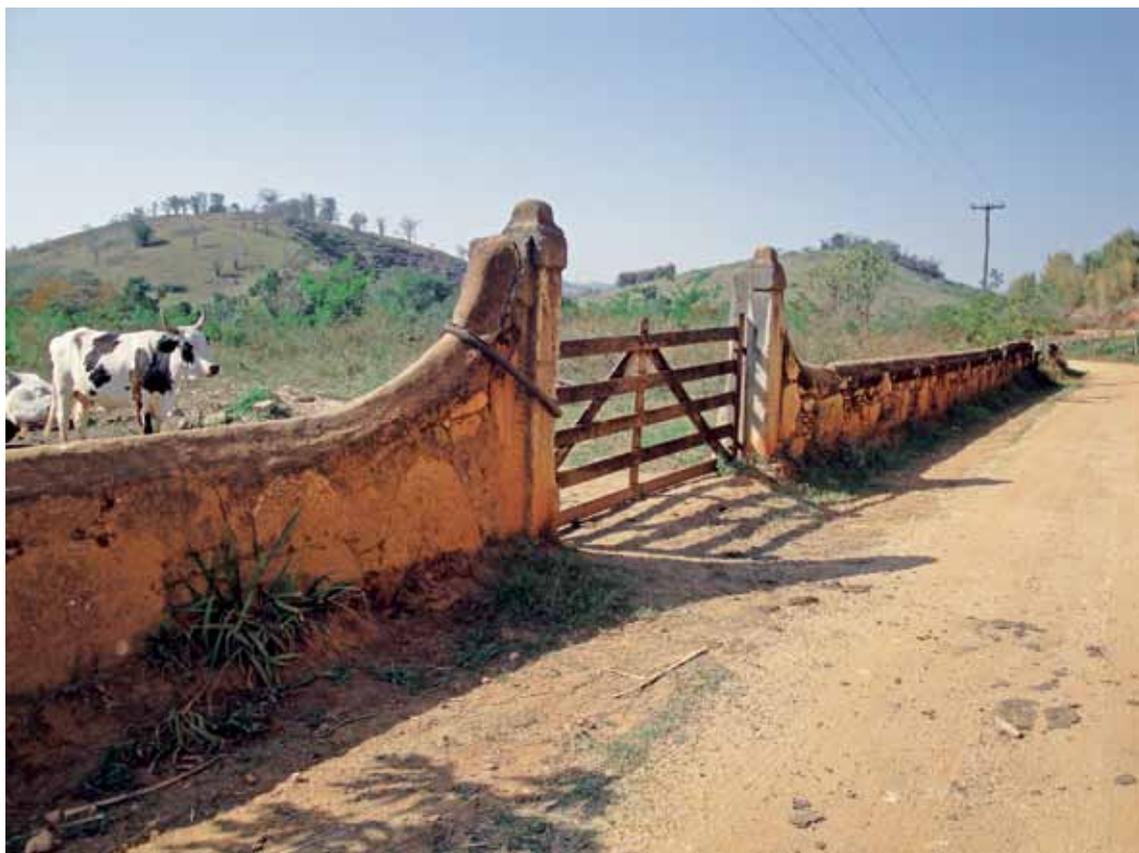
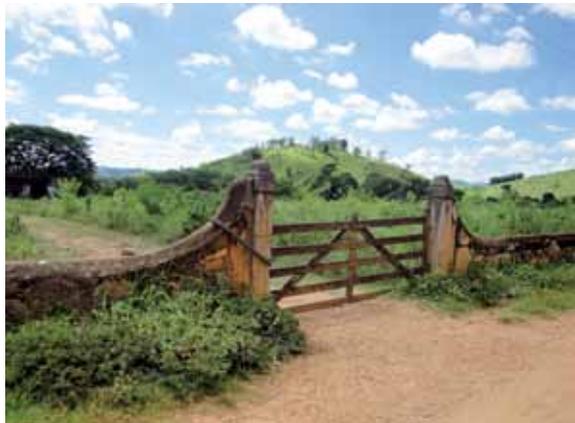
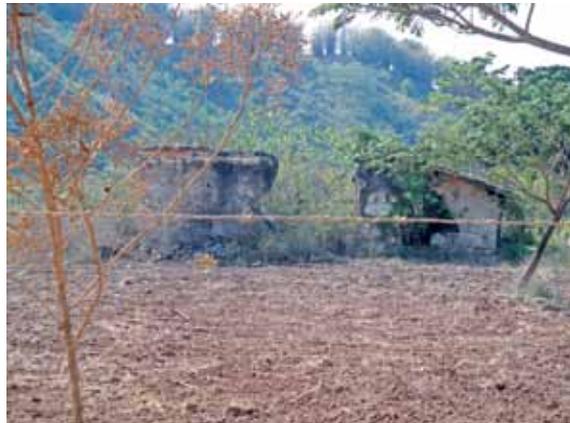
A estância é uma propriedade privada que, após sucessivos retalhamentos, não apresenta mais seu perímetro original. O núcleo central, que mantém o nome e as principais edificações que constavam na propriedade, é utilizado como área de pastagem para o gado, com mato e grama, em mal estado de conservação e em total aparência de abandono (f38, f39 e f40).
