# Inventário das Fazendas do Vale do Paraíba Fluminense

**Instituto Estadual do Patrimônio Cultural**  
Secretaria de Estado de Cultura - RJ

denominação  
**Fazenda Sant'Anna**

código  
AVI - FO1 - SMM

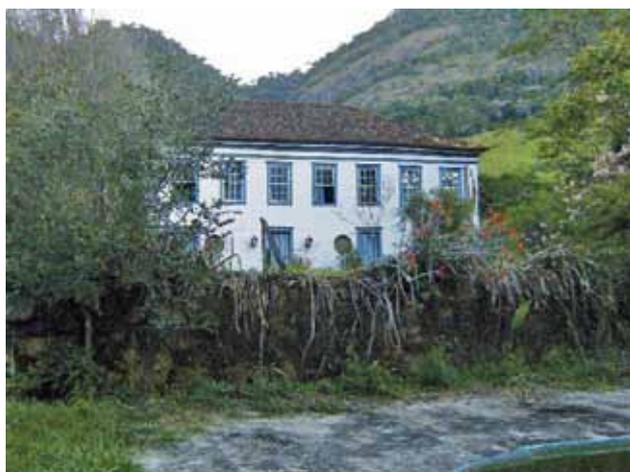
03

Da segunda porteira, avista-se, em frente, a pequena elevação recoberta de vegetação arbórea que oculta a implantação do conjunto da sede (f02). Nesse platô, orientado para noroeste, está o antigo terreiro de café, que hoje se encontra repleto de arbustos, à frente do casarão (f03 e f04).

Nas áreas externas em geral, especialmente no antigo terreiro de café, é visível o avanço da vegetação (f50, f51 e ver f03). No pátio interno, observam-se algumas modificações incompatíveis com o estilo original da construção (f52). Geralmente, as estruturas edificadas na fazenda sofrem danos por má execução e/ou ausência de manutenção (f53), como no bloco anexo de suítes, onde as alvenarias executadas sem amarração nas paredes originais ocasionam o aparecimento de trincas (f54). Outro aspecto relevante são as instalações executadas de maneira provisória, as quais oferecem risco de ocorrência de sinistros (f55 e f56).

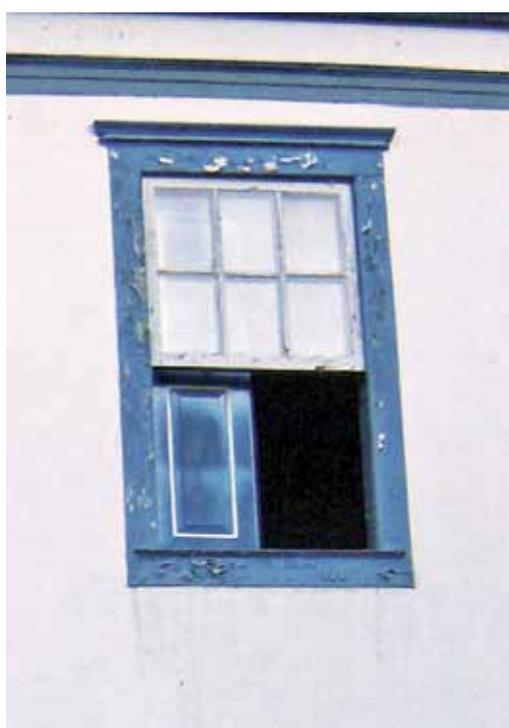
20

Suas fachadas preservam a simetria e o ritmo regular imposto pelas esquadrias em madeira (f19), com janelas duplas de guilhotinas externas pintadas em branco, folhas almofadadas cegas de abrir internas, além de frisos em branco e pintadas em azul. Da mesma cor são pintadas as cercaduras, com vergas retas ornadas com sobrevergas acompanhando sua forma (f20) e portas no pavimento inferior com desenho semelhante ao das janelas, com duas folhas cegas de abrir (f21).

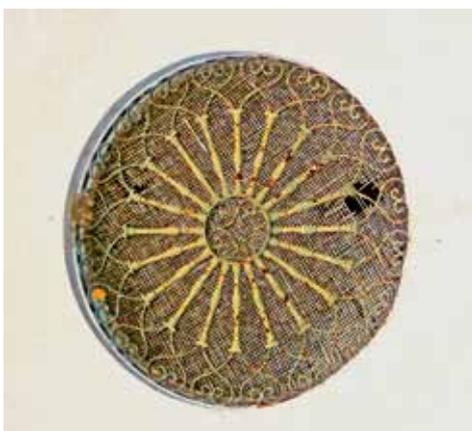
22

A fachada frontal apresenta cinco portas e dois óculos para ventilação (f22) fechados com grades de ferro batido e posicionados um de cada lado da porta central. Na fachada lateral esquerda, em sua porção inferior, um grande vão fechado por um portão recente em treliça de madeira descaracteriza o conjunto (f23). Na mesma lateral encontra-se um terraço elevado, com acesso ao pátio gramado por escada, que se comunica através de uma porta com o interior da casa, onde está instalado um sino de bronze (f24).
