Inventário das Fazendas do Vale do Paraíba Fluminense

Instituto Estadual do Patrimônio Cultural
Secretaria de Estado de Cultura - RJ

denominação
Fazenda São João de Monnerat

Fazenda São João de Monnerat, sede

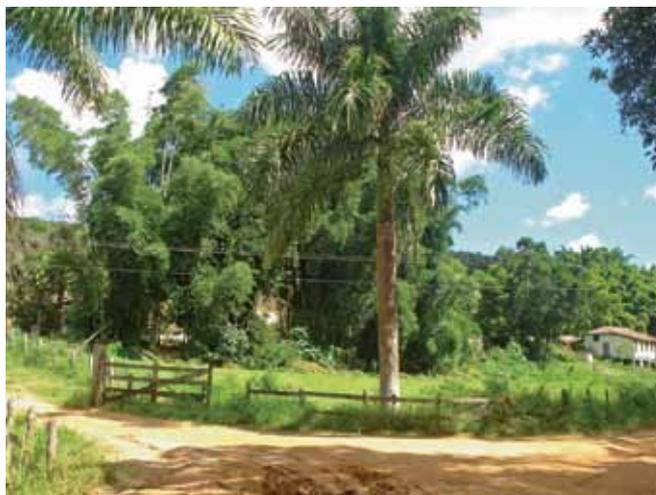
01

A pequena porteira marca a chegada à propriedade (f01) – essa barreira, na realidade, veda o acesso às áreas de serviço e funcionários, embora haja densa proteção natural em boa parte de sua testada principal. Desse ponto, já podem ser avistadas algumas edificações da fazenda, como uma construção de apoio ao antigo terreiro de café.

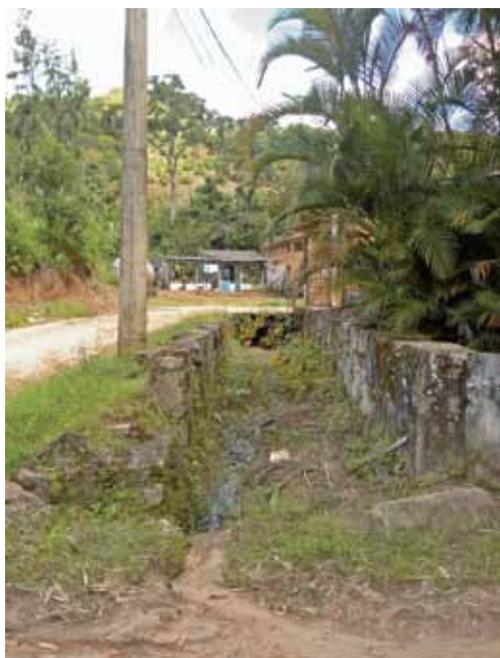
02

Passando por essa porteira, avista-se uma grande canaleta (f02), à direita, hoje utilizada não só para o escoamento de águas servidas como também para passagem de instalações atuais. Nessa direção, vê-se logo o portão de acesso ao interior da propriedade (f03).

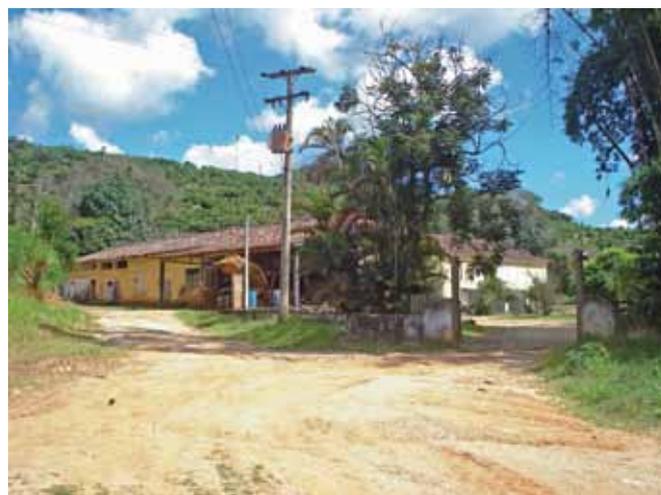
03

Continuando nessa via externa à fazenda, a primeira edificação antiga que se apresenta à esquerda do portão (ver f03) é utilizada para diversos fins: ferramentaria, depósito, garagem e guarda de ferramentas. Tal edificação pode ser acessada pelos lados interno e externo da propriedade, pois está posicionada sobre o perímetro lateral da fazenda, servindo-lhe de limite. A princípio, entende-se que ali pode ter sido o local da antiga senzala, mas questiona-se essa possibilidade em função desta edificação estar em local aberto e desprotegido, o que seria incompatível com a guarda do que havia de mais precioso nas propriedades de então, os seus escravos.

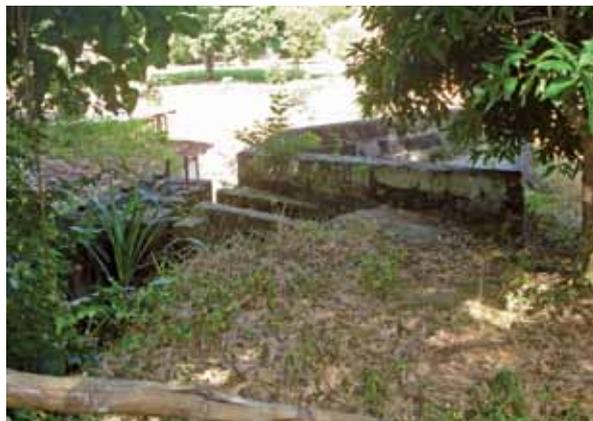
12

Nesse caminho, é possível identificar uma antiga estrutura em pedra, provavelmente um lavador de café (f12, f13 e f14), que conta com um sistema de canaletas subsequentes (f15) que levam ao terreiro de secagem de grãos. Nesse mesmo equipamento, há aberturas que indicam o sistema de controle da água por comportas (f16), através do qual era possível manejar a água também para o engenho (f17) e moinho (f18), edificações dali vizinhas.

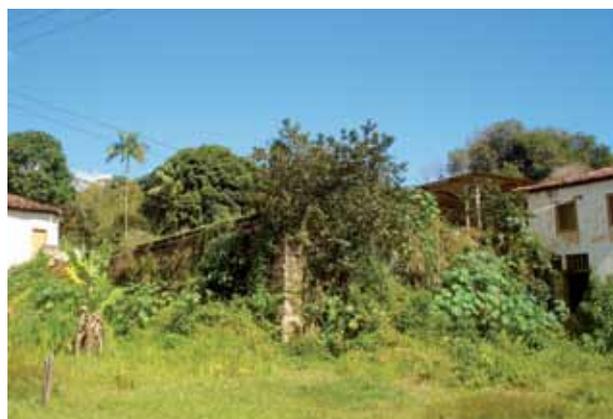
19

Contígua a essas construções está a antiga tulha, construída em linha de corte de terreno demarcada pelo grande arrimo do terreiro de café (f19), o que a faz atender a ambos os níveis (f20).

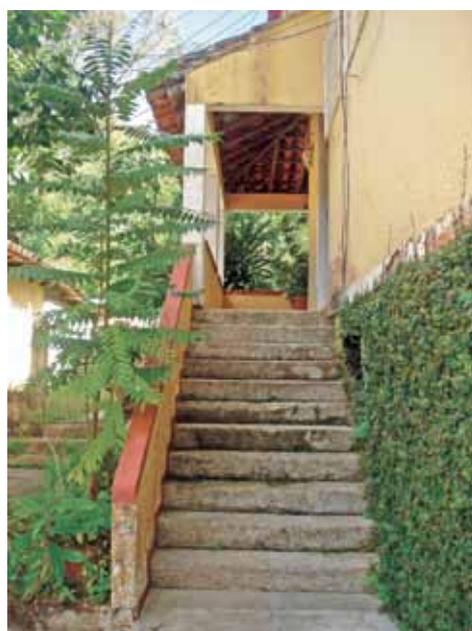
29

O outro acesso secundário está posicionado na fachada lateral oposta (f29), que conduz a uma varanda em área de possível reforma – a escadaria e patamar subsequente que lhes servem são em pedra lavrada (f30), e, possivelmente, existiam previamente quando foram acrescentados os guarda-corpos em alvenaria e a cobertura.

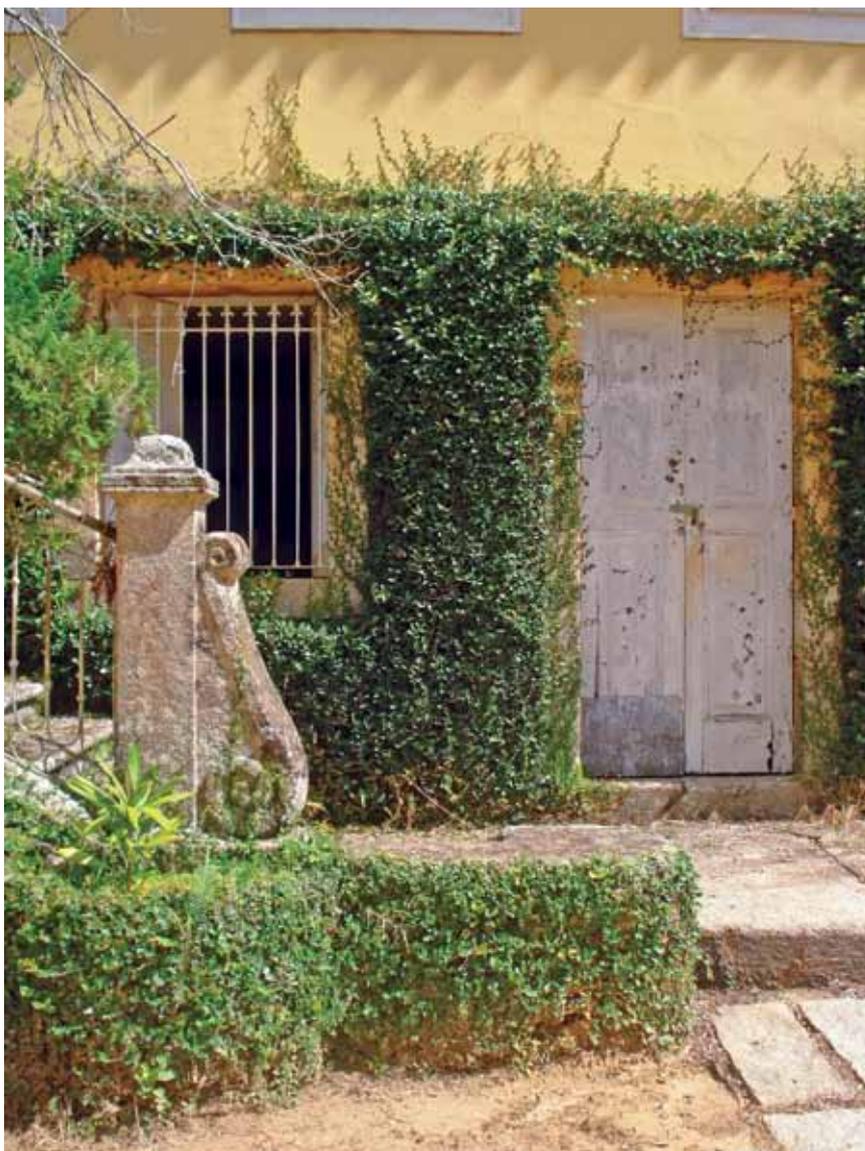
32

As diferentes entradas para ingresso no porão existem em função da compartimentação interna do espaço, que se configura em três ambientes independentes, cada qual, portanto, com seu acesso exclusivo (f32). As espessas paredes de pedra se encontram pintadas internamente (f33) e, externamente, receberam o revestimento natural de hera, que confere ao edifício um ar nostálgico e romântico. Atualmente, o porão é utilizado como depósito, havendo informações não confirmadas de que outrora ali teria sido abrigada a senzala da fazenda.

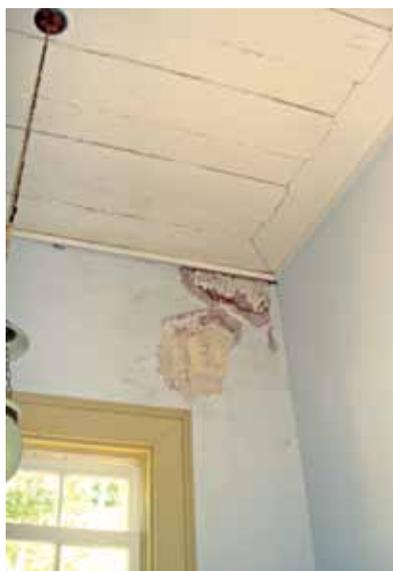
74

As patologias internamente identificadas se referem a desgaste das ferragens de manejo de algumas esquadrias (f73) e infiltrações em paredes periféricas (f74). Nas fachadas, as infiltrações nos topos das empenas unem-se às verificadas internamente, levando ao diagnóstico de ineficiência da cobertura, não só a de maior tamanho, como também do pequeno telhado do alpendre (f75). Foi observado, ainda, o desprendimento generalizado da camada mais recente de pintura, o que provavelmente se deve à utilização equivocada de tintas acrílicas nas fachadas (f76). Através dessas áreas de abertura é possível identificar a cor anterior da sede: branca.

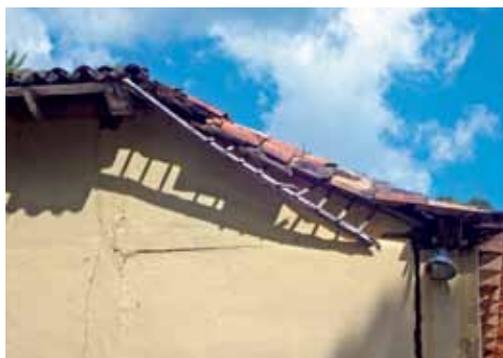
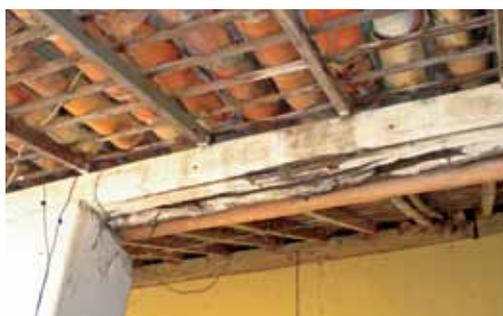
77

A edificação utilizada hoje como ferramentaria expõe sérios problemas de estabilidade da cobertura (f77 e f78), fato que religiosamente causa todas as consequências ali observadas, como fadiga das argamassas de revestimento, apodrecimento de madeiramento e umidade no cerne das alvenarias.
