Inventário das Fazendas do Vale do Paraíba Fluminense

denominação
Fazenda do Canteiro

código
AVI - FO5 - TM

Casa-sede da Fazenda do Canteiro

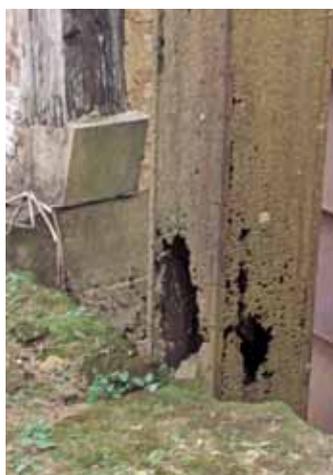
63

Outra patologia encontrada, dessa vez na roda e na tubulação que conduz a água do aqueduto, é a corrosão por ferrugem, que, nesses locais, se apresenta em estado bastante avançado (f63 e f64).

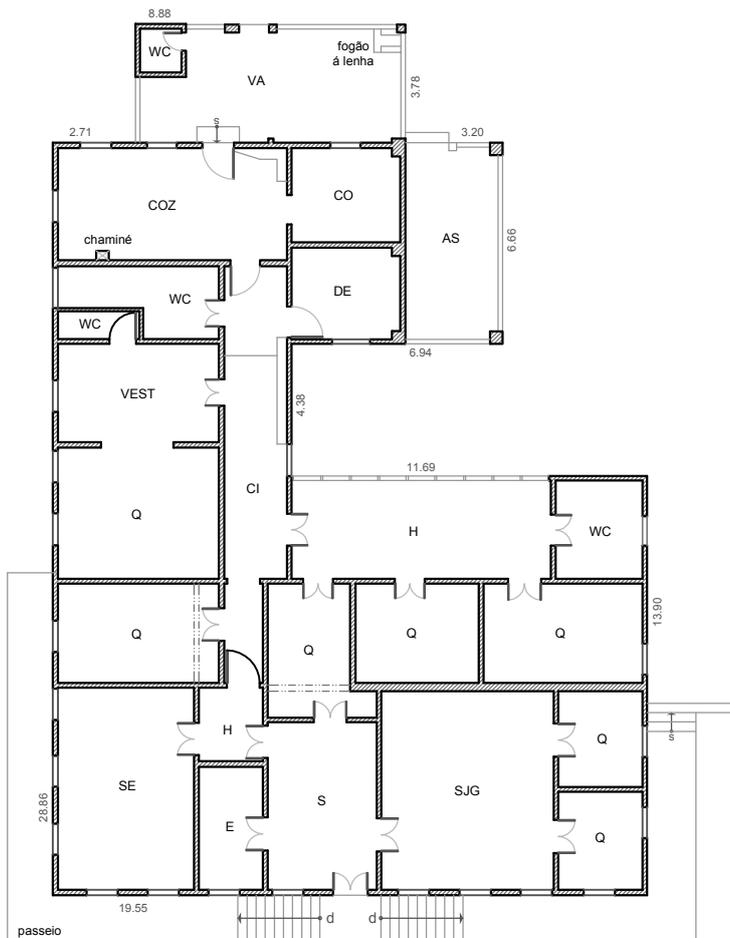
2 Planta Baixa da Sede - 1º Pavimento
escala: 1/250

1. Antigamente a cobertura do alpendre era em folha de flandres;
2. Originalmente a sede era dividida em dois blocos;
3. Pode-se observar, pela interrupção da paginação do forro, que a saleta, o escritório e parte do quarto adjacente à saleta formavam um único ambiente (linha tracejada). Assim também o conjunto de cômodos formado pelo quarto à esquerda, circulação e sala de estar.
