Inventário das Fazendas do Vale do Paraíba Fluminense

denominação
Fazenda do Retiro

código
AVI – FO6 – TM

Fazenda do Retiro

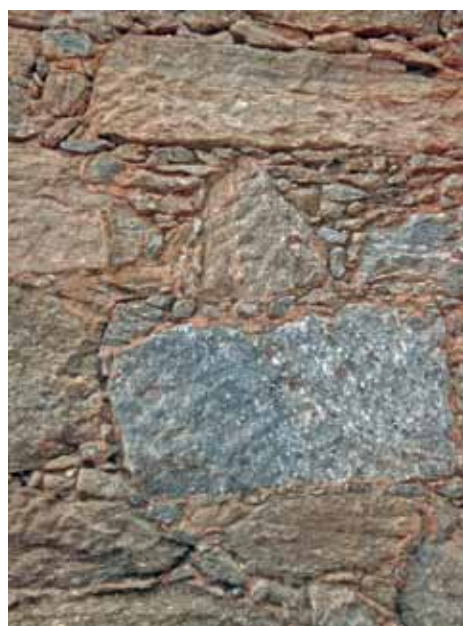
23

A fundação sobre pilares sofre uma modificação exatamente no ponto de transição entre os volumes, já sob a área de serviços (f22). Aqui a edificação está apoiada sobre espessas paredes, também em alvenaria de pedra seca extremamente bem executadas (f23), mas, desta vez, contínua e perfeitamente esquadrejada (f24).
