Inventário das Fazendas do Vale do Paraíba Fluminense

Instituto Estadual do Patrimônio Cultural
Secretaria de Estado de Cultura - RJ

denominação
Fazenda Riachuelo

código
AVI - FO8 - DB

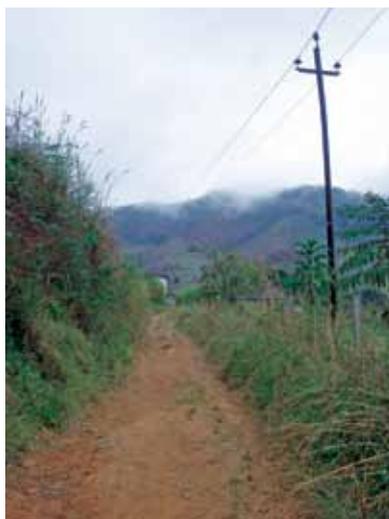
01

Vencido esse ponto, e após um estreitamento dessa estradinha de terra (f01), avista-se um grupamento de palmeiras demarcando as laterais do antigo caminho – hoje inexistente – que conduzia ao núcleo histórico (f02, f03 e f04).

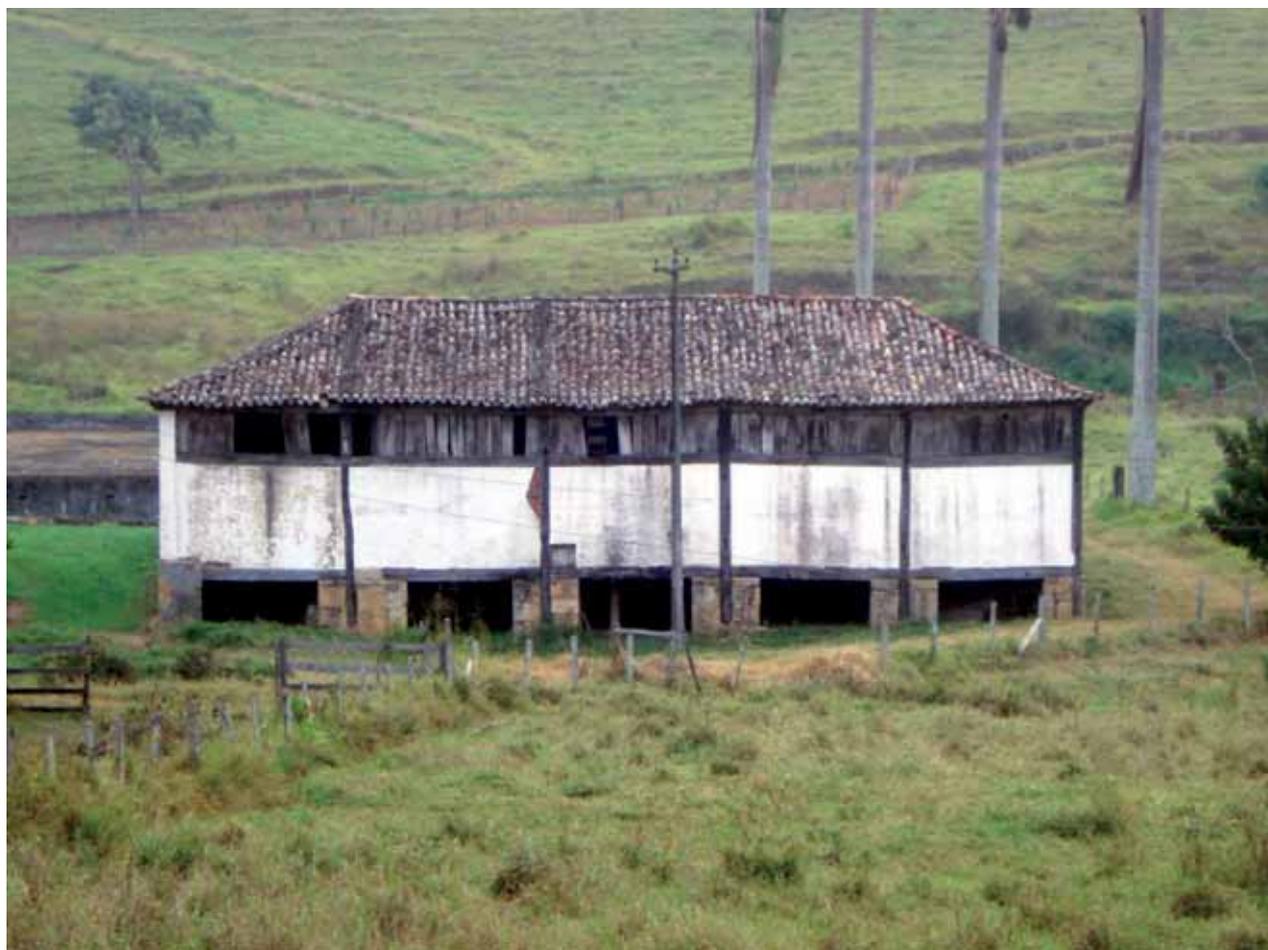
05

Seguindo adiante, nova linha de palmeiras se destaca à frente do antigo terreiro de café, demarcando os limites da área de produção da fazenda. Integram esse conjunto os edifícios do engenho (f05), tulha (f06), paiol (f07), antiga senzala (f08) e moinho/curral (f09), que se encontram dispostos em torno do espaço central onde se localiza o belo terreiro de café (f10), para onde convergem os olhares, e cuja amplitude é acentuada pela composição da paisagem natural circundante.

Os demais edifícios – tulha, moinho e engenho – sofrem com as cheias dos rios, que abalam seus alicerces e enfraquecem suas estruturas superiores.

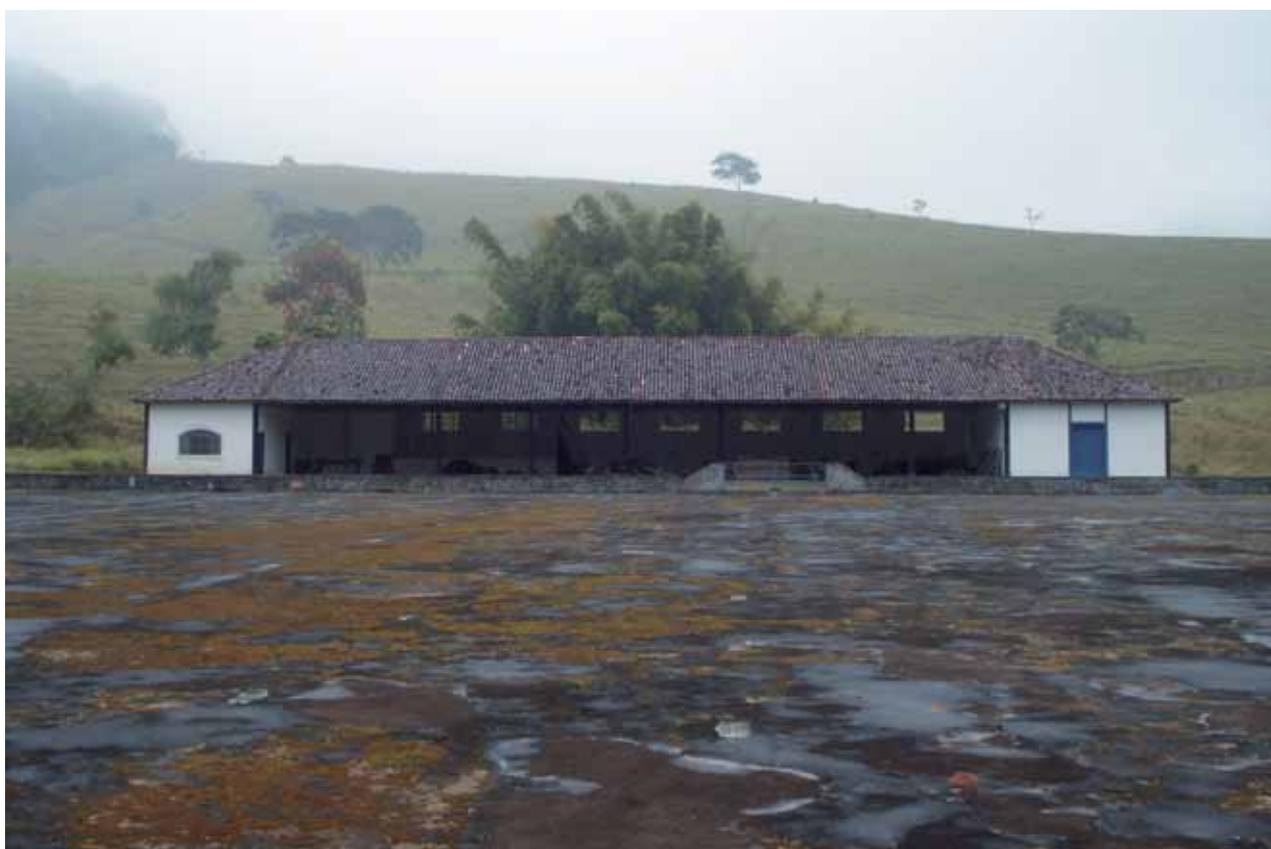
07

Segundo informações do proprietário, não há nenhum indício material da existência das instalações da sede correspondente ao núcleo original da fazenda. A antiga senzala é agora utilizada como sede, mantendo-se íntegra, bem como o paiol, uma reconstrução que reproduziu em pormenores a estrutura – ou arquitetura – da antiga edificação.

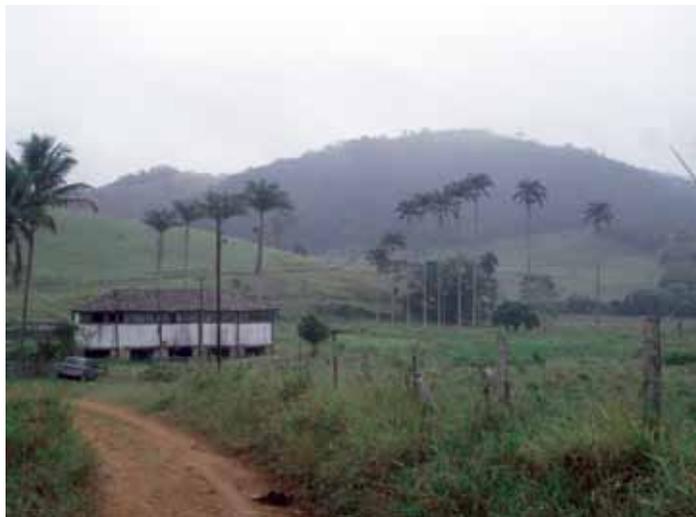
11

A segunda opção de acesso está situada a 500 metros adiante da primeira (f11): nesse local, há uma porteira que permite alcançar, diretamente por essa lateral, o setor produtivo da fazenda, onde ficam a tulha e o engenho (f12). Por esse caminho, é possível ter uma ampla e interessante visão da propriedade, apesar da impossibilidade de percorrê-lo na ocasião do inventário, tendo em vista que a estrutura da ponte existente, que transpunha o Córrego Parimá, foi levada com as chuvas.

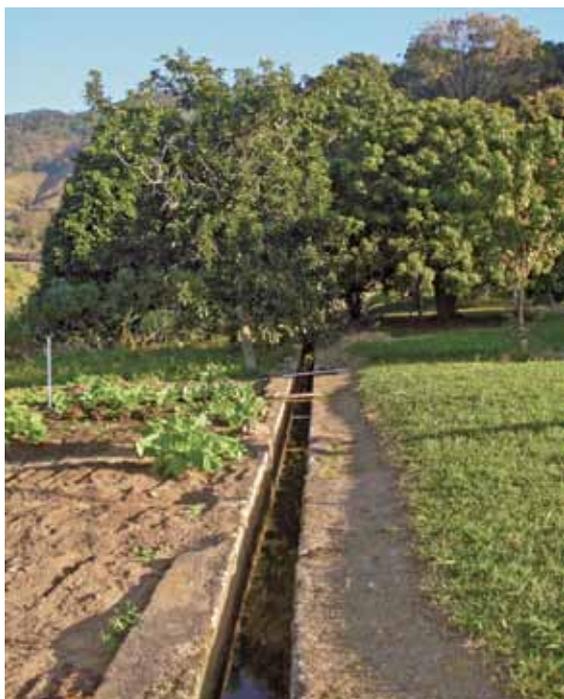
13

A fazenda é cortada por dois córregos: além do já citado Parimá, também o Riachuelo. O primeiro adentra os domínios da fazenda junto ao engenho. Parte dele era canalizada para um antigo açude, que por sua vez distribuía água para o moinho e engenho através de canaletas (f13, f14 e f15), tendo como ponto final os tanques de lavagem de café (f16).

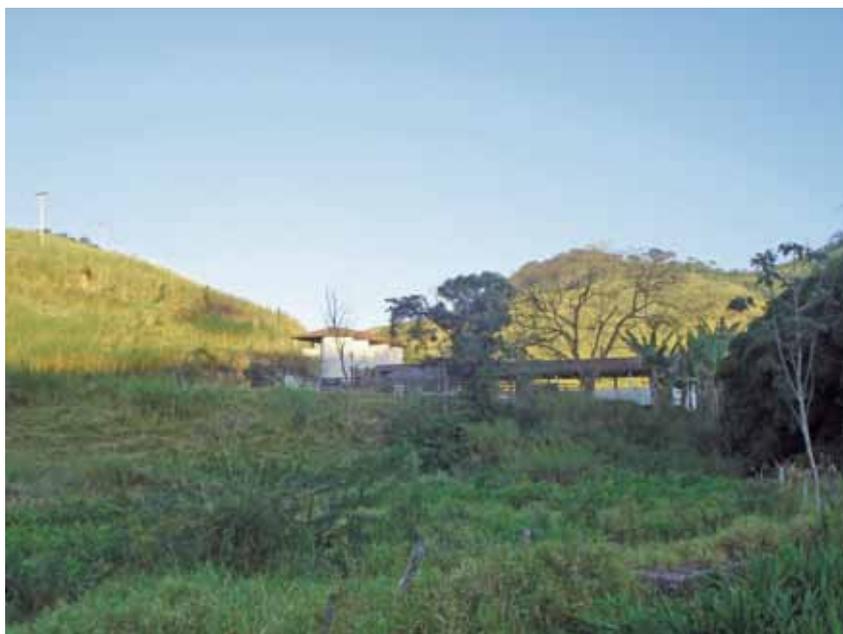
17

Complementar ao já descrito, afastado desse núcleo, há um conjunto de silos para estocagem de grãos, de fatura recente (f17).

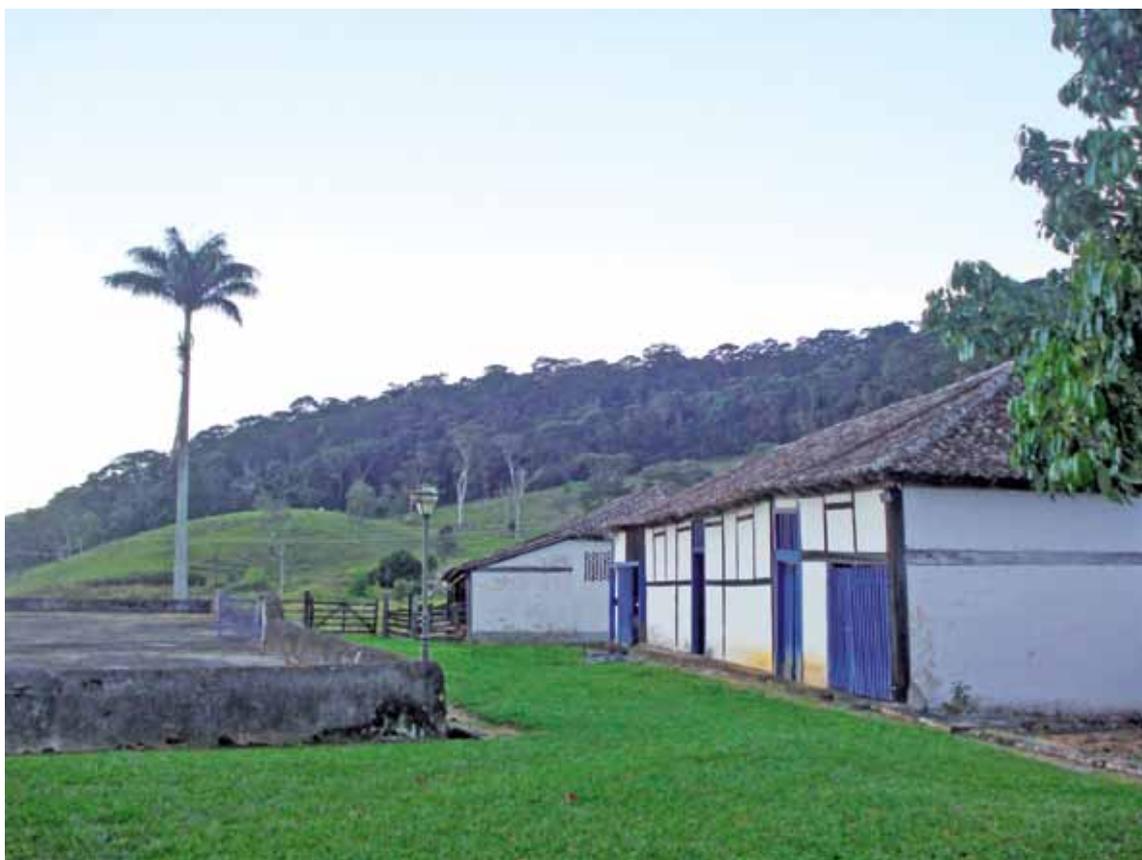
20

Ambos os edifícios foram erigidos sobre arrimo de nível, o que significa dizer que a face voltada para o terreiro de café apresenta único pavimento (f20), mas a face posterior exhibe um porão, no caso da tulha, alto e utilizável (f21).

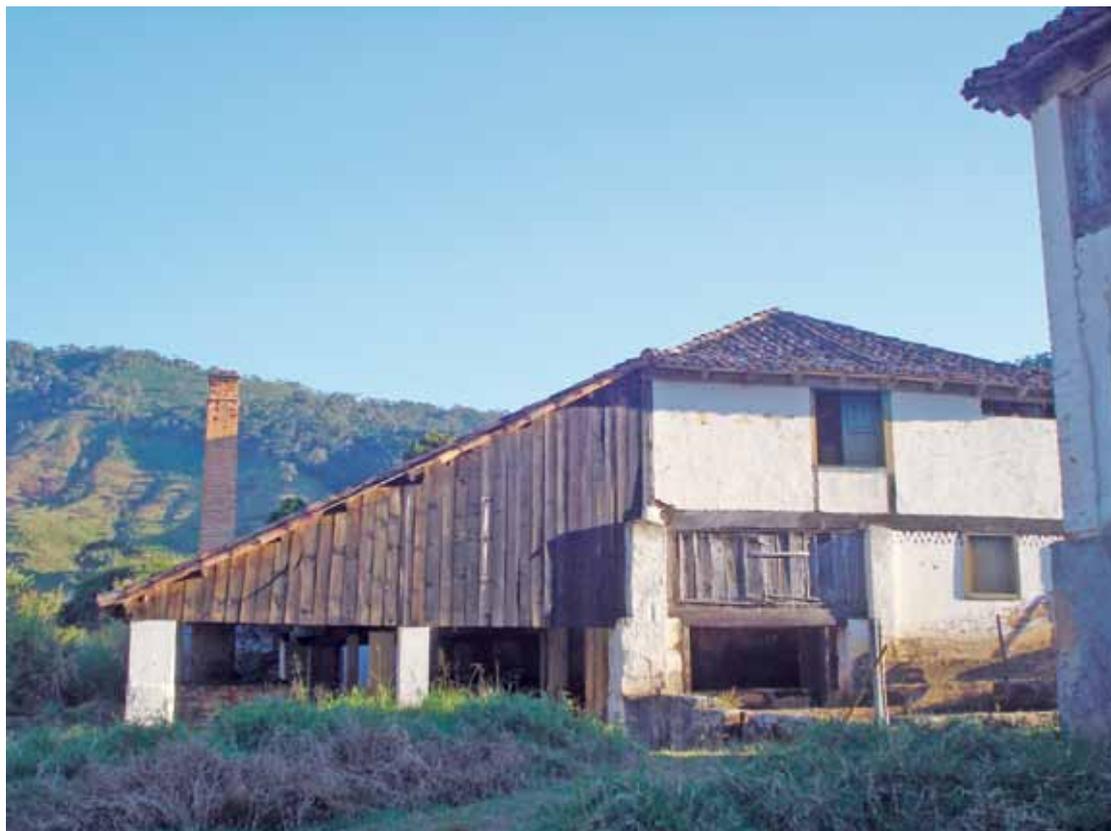
23

A fachada lateral esquerda mostra o comportamento da construção em relação ao desnível sobre o qual foi implantada (f23). O pano de cobertura posterior se estende até proteger por completo o porão, que se amplia na mesma dimensão longitudinal do piso superior (f24). Os vãos laterais são parcialmente fechados com régua de madeira, protegendo assim a parte coberta do vento e chuva.

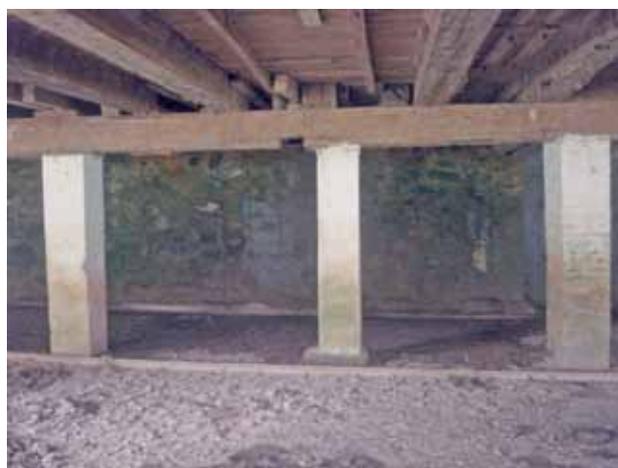
25

Nessa área, é possível ver o arrimo que estabelece o corte no terreno, bem como os barrotes de madeira que suportam o pavimento superior (f25), os quais, por sua vez, estão apoiados sobre pilares de tijolos maciços. Junto ao acesso ao porão, há um nicho em pedra onde funcionava a roda d'água do engenho (f26). Nesse ambiente também está o forno a lenha com respectiva chaminé (f27), acompanhado de uma sequência de tachos de cobre onde era produzida rapadura (f28 e f29).

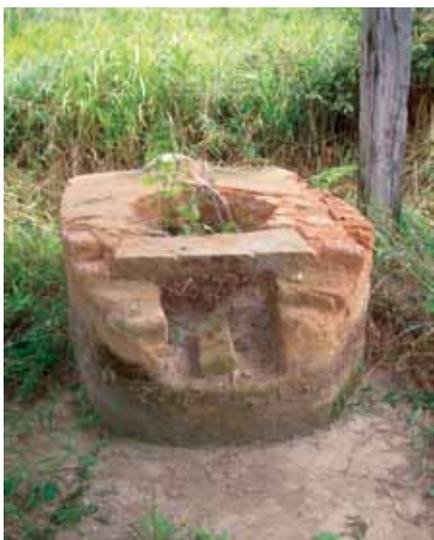
30

Logo ao lado desse conjunto está um pequeno forno a lenha arruinado (f30). Mais adiante, ao final da cobertura do porão, vê-se o moinho, cujo acesso é realizado apenas nesse nível (f31) – muito embora esteja em estado precário de conservação, ainda mantém a roda d'água (f32) que movimentava a moenda de milho (f33).

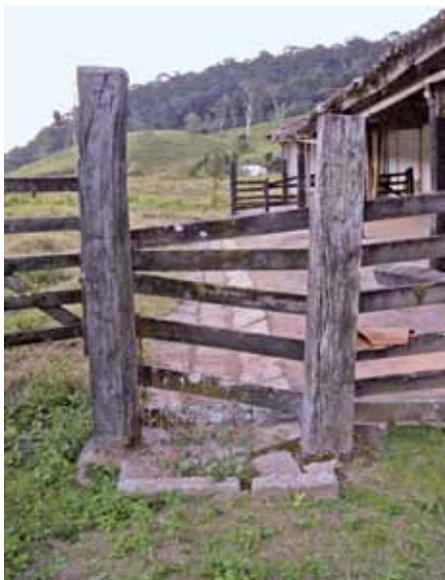
34

O edifício da tulha, localizado ao lado do engenho, está separado do primeiro por uma cerca de madeira e portão de acesso (f34) – há para ele uma saída do terreiro de café (ver prancha 01/03). As grandes portas de acesso abrem-se para uma varanda, à frente da qual há uma grande canaleta revestida em pedra para drenagem das águas de chuva (f35).

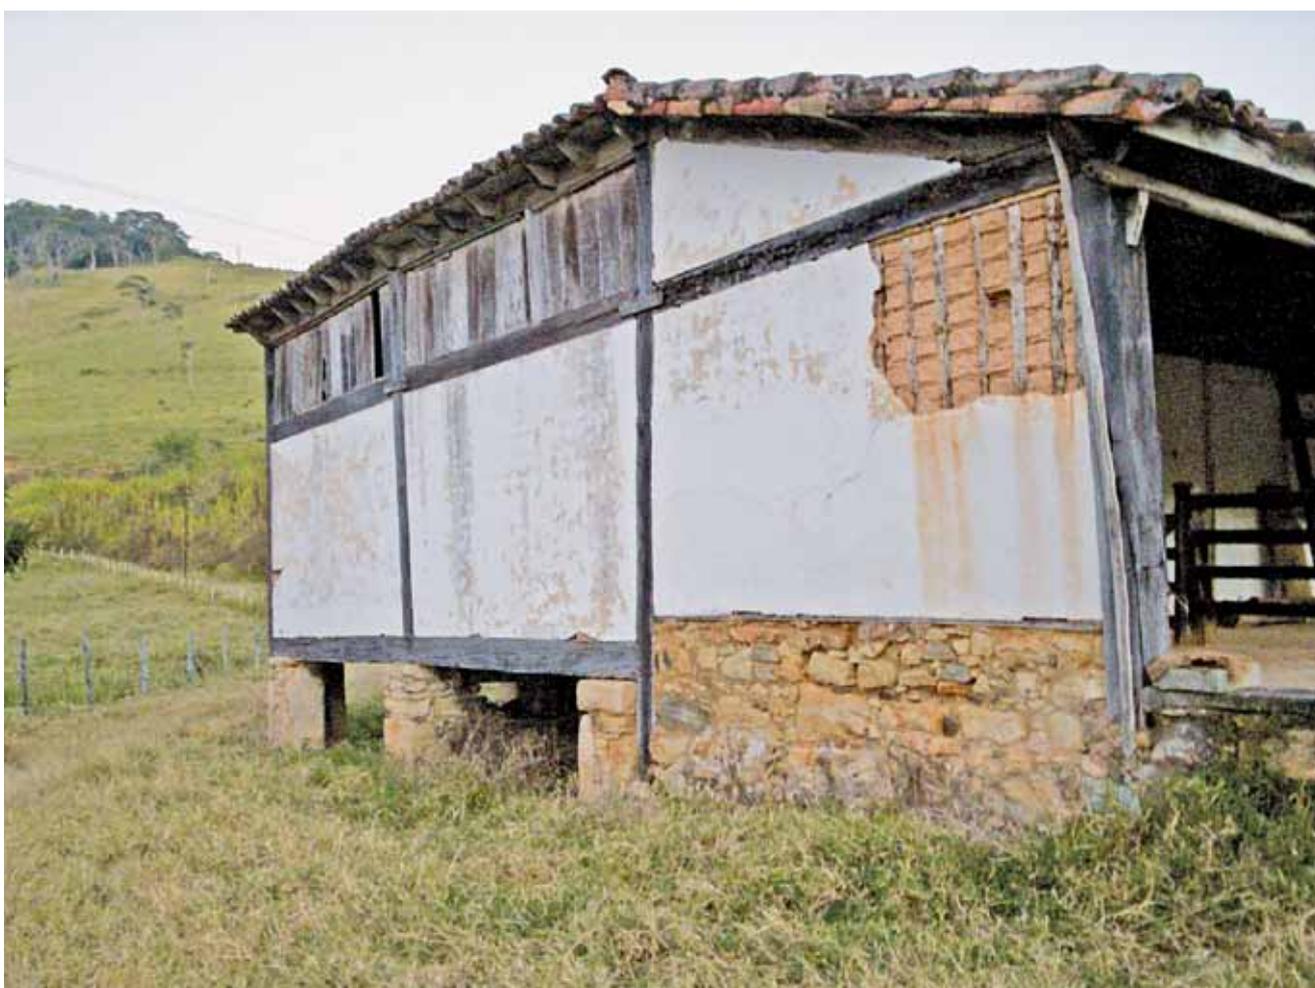
36

Assim como o edifício do engenho, exhibe porão em sua face posterior, mas de menor altura, não lhe permitindo a utilização (f36).

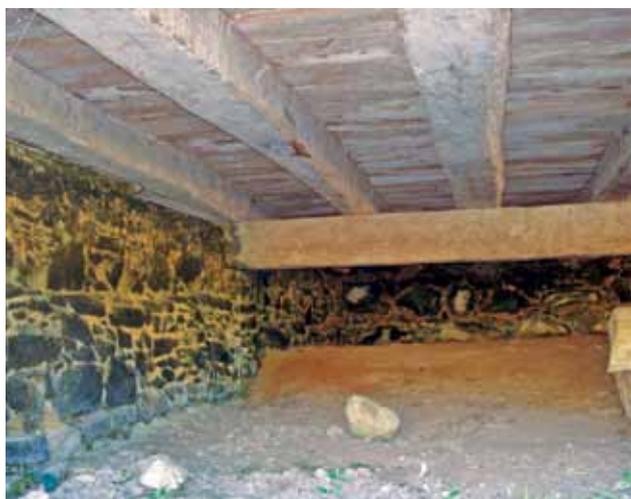
37

A pequena altura, no entanto, permite ver o arrimo de pedra e os generosos barrotes de sustentação do pavimento corrido da edificação (f37). O suporte do pavimento de acesso aqui também é realizado por pilares de tijolos maciços, de pequena estatura (f38), que formam uma sequência que sustenta toda a fachada posterior (f39). Analisando o partido arquitetônico, essa construção se assemelha a uma grande caixa com ventilação (ver f05, f36 e f39). Estabelecendo uma correlação com sua utilização, era exatamente ao que se prestava – uma caixa para guardar café, arejada o suficiente para que o fruto não se degradasse. Aos grandes panos brancos de vedação une-se, em nível acima, uma linha de réguas verticais que percorre toda fachada posterior e as laterais (f40). Internamente, o edifício de pé-direito generoso se encontra quase todo escorado, fruto de debilidade estrutural (f41). Mas ali ainda estão guardadas máquinas de moer café (f42), do tempo não muito distante em que a fazenda ainda se dedicava ao seu cultivo. Por fim, o grande terreiro de café: delimitado por mureta baixa de pedra com revestimento em argamassa, exhibe detalhes como os portões de acesso, os ladrões para permitir o escoamento de águas (f43) e lampiões para iluminação dessa área central (f44), cujas luzes promovem um ambiente bucólico quando a noite toma conta do lugar.

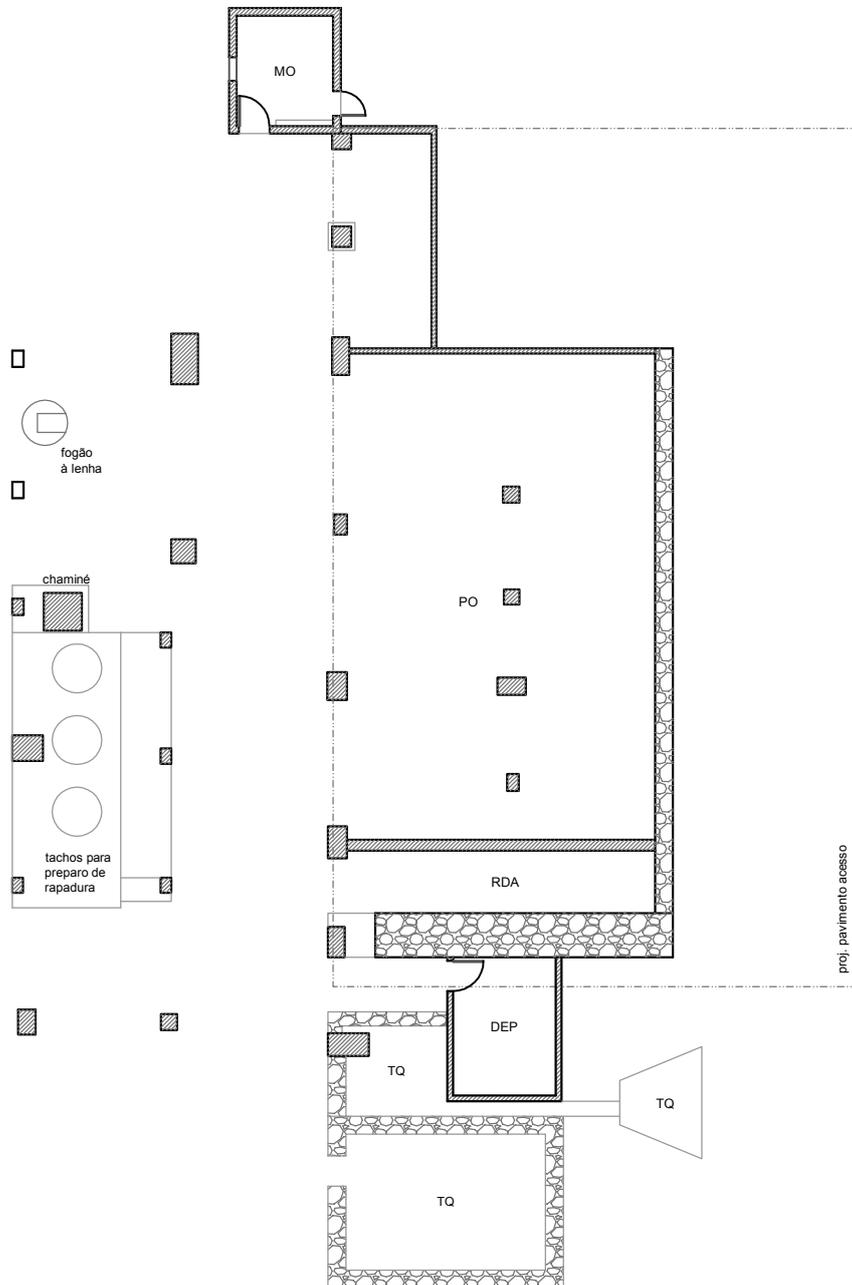
Engenho - Porão

- Os tanques e a roda d'água eram alimentados pela água que vinha da canaleta em frente ao engenho de café.
