Inventário das Fazendas do Vale do Paraíba Fluminense

denominação
Fazenda Atalaia

código
AVI - FO9 - DB

Fazenda Atalaia, sede

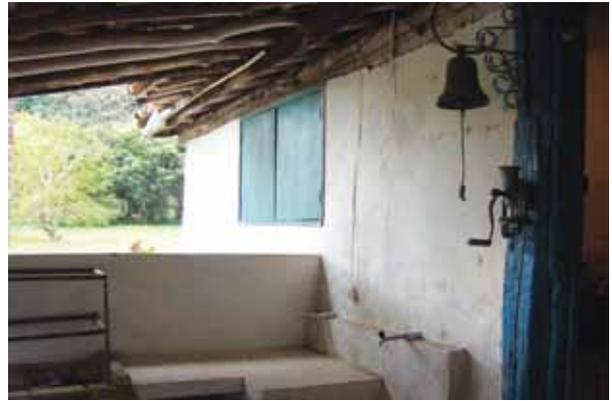
28

Entendemos que talvez toda a faixa correspondente à cozinha, depósitos, banheiros e quarto da edificação também seja fruto de acréscimo, a julgar pelas esquadrias da fachada posterior, de altura menor que as demais, e ainda assim entaladas pelo frechal (f28). Além desse fato, aos degraus que aparecem nas portas de acesso dessa empena (f29), soma-se outro linear, exatamente no trecho que divide a citada área do restante da planta (ver prancha 2/3 e f30), o que, no mínimo, sinaliza uma descontinuidade.

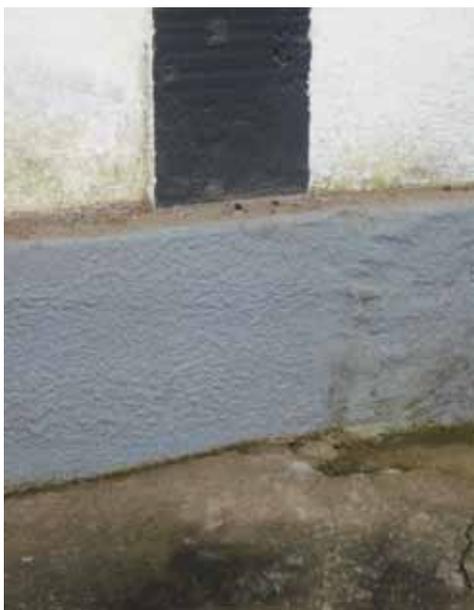
33

Também a senzala se apresenta com as mesmas características – embora seja uma edificação de porte mais avantajado –, verificando-se a ocorrência de acréscimos e intervenções. A edificação original recebeu o incremento de área, arcada por discreta descontinuidade na fachada (f33), e que se reflete no aumento das cinco últimas portas da edificação (f34). A transição entre o trecho original e o acrescido também é revelada pela modificação do material constitutivo dos degraus de acesso – a pedra cede lugar à alvenaria de tijolo maciço (f35).

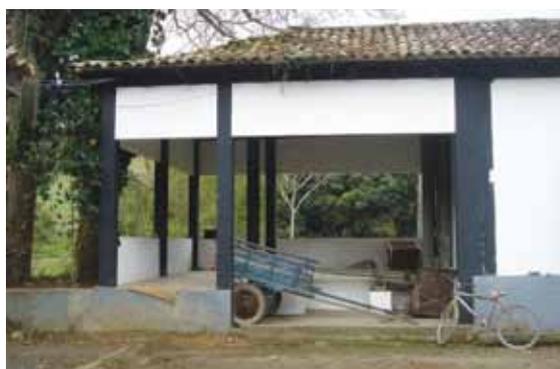
43

A adaptação dessa antiga senzala à forma atual de produção também motivou a alteração de sua cobertura (f47) – as dimensões de uma das máquinas gerou a necessidade de aumento do pé-direito (f48), muito embora esse já fosse bastante generoso. Apesar da ampliação e inserção de novo elemento na cobertura, sua aparência harmoniza-se com o padrão original – as telhas antigas foram mantidas à vista – capas – e as telhas canais foram em parte substituídas por novas, expediente esse que manteve o desenho original do telhado.
