Inventário das Fazendas do Vale do Paraíba Fluminense

Instituto Estadual do Patrimônio Cultural
Secretaria de Estado de Cultura - RJ

denominação
Fazenda Barra d'Anta

código
AV - FO6 - Sap

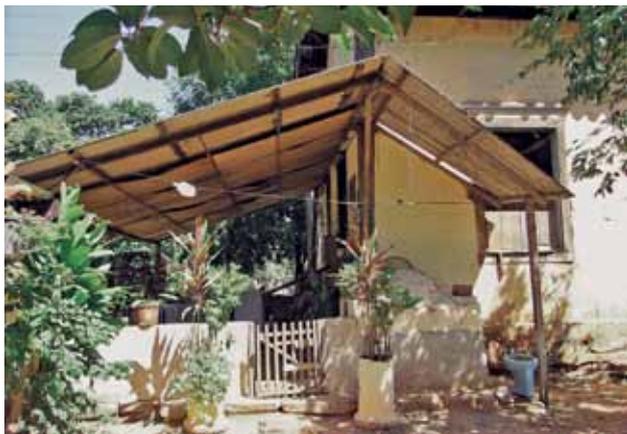
06

O caminho de terra batida, com árvores e palmeiras esparsas, leva à varanda dos fundos (f06), onde existem duas garagens (f07 e f08), além de um local para criação de pequenos animais e depósitos (f09), cujas construções são simples, em alvenaria e cobertura de telhas de amianto. Aos fundos do casarão, um grande pomar cria uma barreira visual com seus pés de jamelão, amora, carambola, caqui, graviola, goiaba, abacate, pitanga e vários cítricos. No meio desse arvoredo foi construída uma piscina (desativada) em alvenaria de tijolos (f10), e o antigo paiol, também ali localizado, está na iminência de desabar (f11e f12).

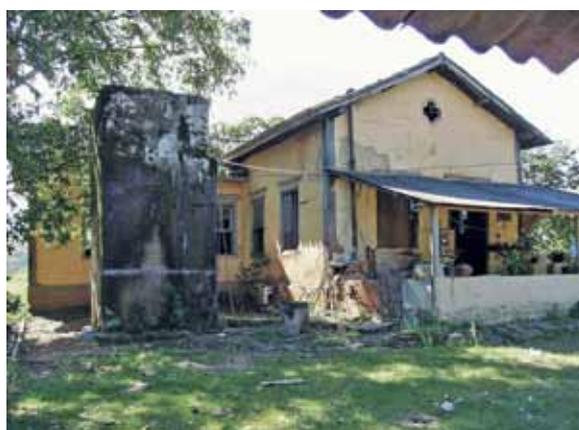
13

Na lateral direita, mais próximo a casa, está a caixa d'água em alvenaria, construída sobre um banheiro rústico (f13), e mais adiante, estão situadas a antiga morada do caseiro (hoje desabitada) uma pocilga, utilizada como depósito, e uma antiga caixa d'água em pedra talhada (f14), com tanque em tijolo maciço. Ao redor, encoberto pelo mato, um lajeado em cantaria (f15) revela que ali, no passado, era a chegada de serviço da fazenda, onde os cavaleiros apeavam. Ainda hoje, a casa é abastecida pela água de uma nascente.

A caixa d'água, em alvenaria, apresenta infiltrações e está coberta de limo. As demais construções, como garagens e depósitos, apresentam sujidades e parte do telhamento de amianto danificado.

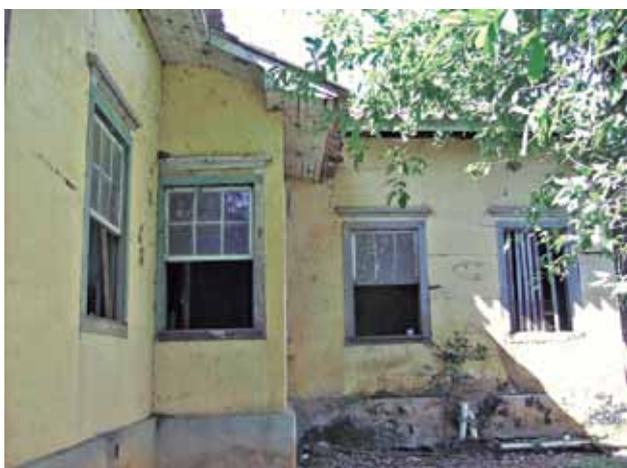
27

A casa-sede em estilo chalé, a exemplo das construções do final do século XIX, traduz originalidade em sua conformação geométrica, construída sobre porão baixo ponteadado com respiradouros em toda a volta, embasamento de pedra revestido com emboço na cor cinza e cunhais de madeira. Na visada da fachada principal, o bloco central se sobrepõe às paredes anteriores (f26), constituindo um dos “braços” da edificação. No conjunto dos fundos, o bloco central sobressai à construção, fugindo da planta em cruz (f27). Observa-se que parte da sobreverga foi seccionada.

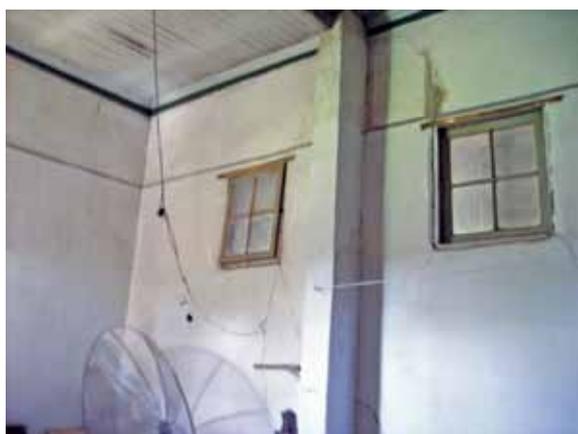
30

No tramo secundário, a exemplo das outras fachadas, as janelas com venezianas e vidro são adaptações, sendo todas as esquadrias tingidas de verde (f29). Observa-se o uso de básculas de caixilho de madeira com vidro (f30), utilizadas entre a parede divisória de dois quartos, e na caixa da escada, voltada para um dos quartos e para a sala de jantar.

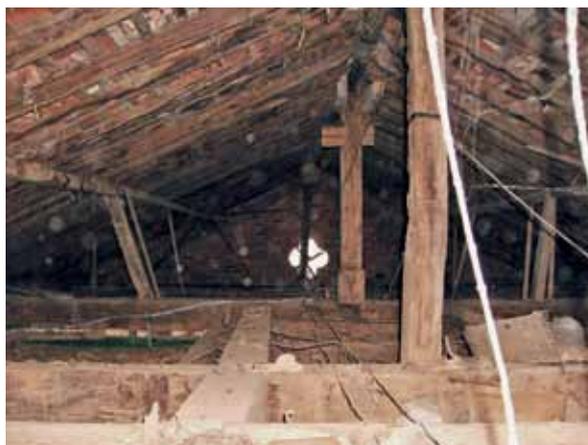
48

O madeiramento do telhado (f48) aparenta estar em bom estado, no entanto pode ser observada a antiga fiação elétrica sobre o forro, sem a proteção de eletrodutos. Externamente, além da deterioração do beiral, muitas peças estão comprometidas pela ação das intempéries, com presença de vegetação na cobertura (f49), com depressão de área de telhamento (f50), o que sinaliza a fadiga da estrutura imediata de suporte. Na fachada posterior, chamam atenção os frechais seccionados, conferindo a impressão de que havia uma continuidade do telhado (f51).
