Inventário das Fazendas do Vale do Paraíba Fluminense

Instituto Estadual do Patrimônio Cultural
Secretaria de Estado de Cultura - RJ

denominação
Fazenda Penedo

código
AVI - FO1 - DB

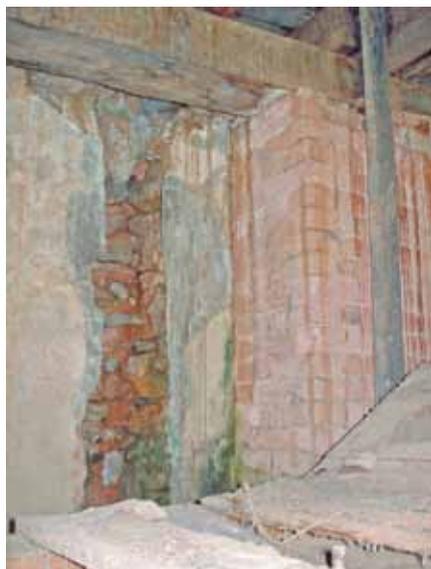
42

O pavimento térreo é estruturado em pedra de mão (f42) e o primeiro pavimento em tijolos maciços – a ligação entre ambos ocorre através de íngreme escada de madeira (f43). No térreo, é possível ver a robusta estrutura que suporta o pavimento superior (f44), executada em peças horizontais de madeira encaixadas entre si (f45), apoiadas sobre peças verticais não menos generosas. Nesse pavimento, ainda existe uma máquina debulhadora de arroz (f46), que funcionava, como os demais equipamentos, através de força motora hidráulica. No pavimento superior, persiste parte da estrutura de beneficiamento de café (f47).

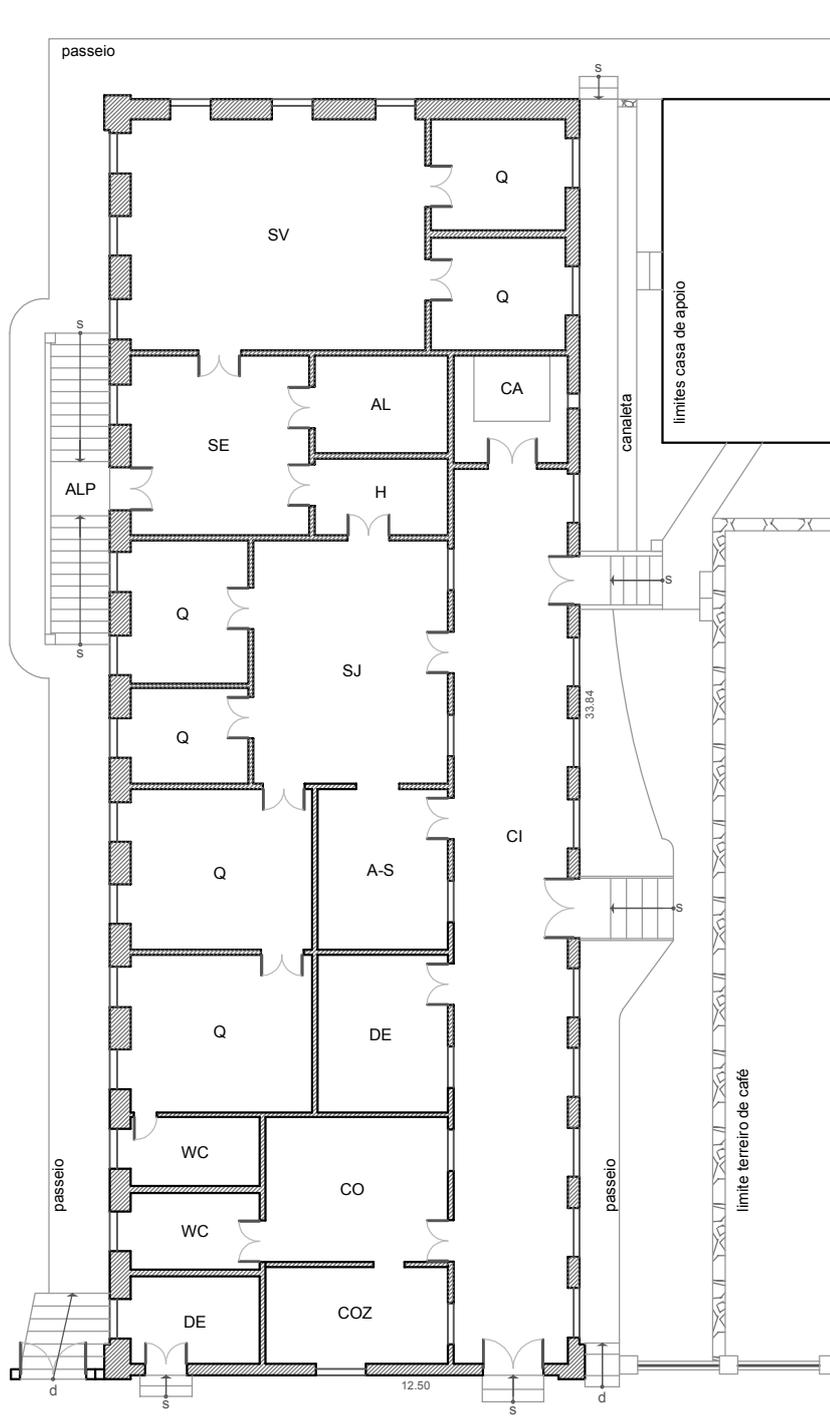
1 Planta Baixa da Sede - Térreo

1. A antiga sala de banho da residência foi desmembrada nos dois atuais banheiros, junto à despensa.

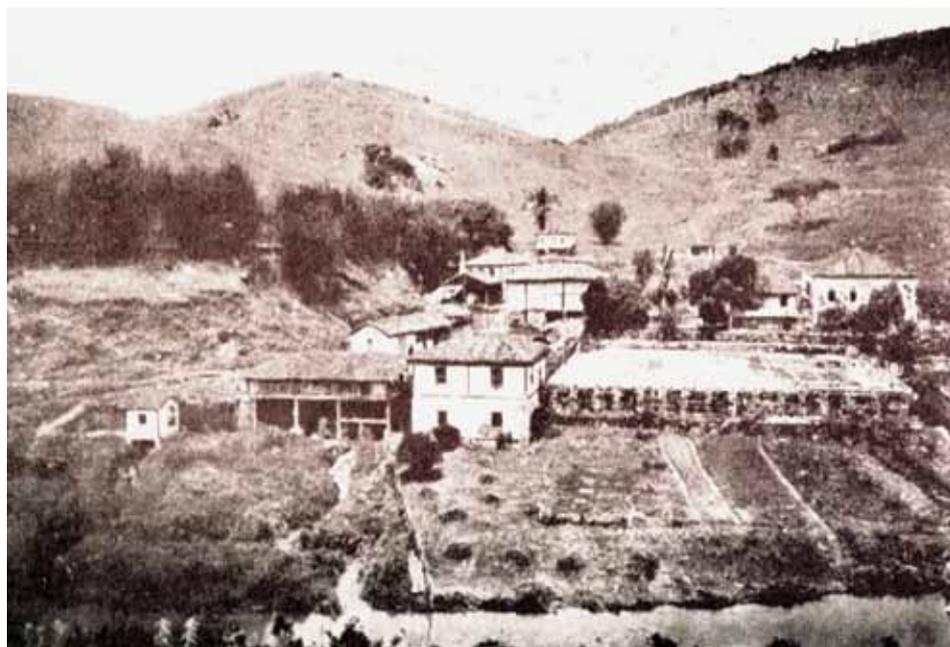
60

Construída em 1881 pela família Pinheiro, a Fazenda Penedo foi edificada (f60), segundo conta-se, para receber figuras ilustres do então Brasil Império, como o imperador D. Pedro II, que, acompanhado de sua esposa, a imperatriz Teresa Cristina, faria uma visita à fazenda na oportunidade em que conheceria a cidade de Duas Barras. A sede foi decorada com mobiliário, tecidos de parede, cortinas, pratarias e porcelanas trazidas da Europa, comprovando a adoção do estilo de decoração praticado na França, Inglaterra e Portugal.

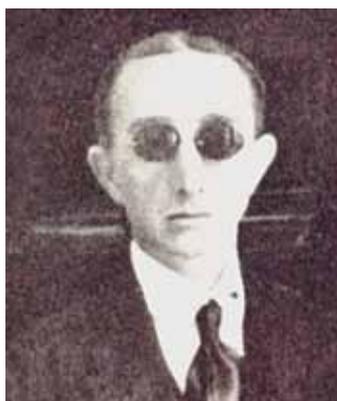
61

Nos idos de 1922, a fazenda já pertencia ao capitão José Monnerat Junior (f61), pai da atual proprietária da Rancharia do Sul. A produção anual da fazenda, então, atingia duas mil arrobas de café, além do registro de culturas de cana e cereais, e da criação de gado superior a quinhentas cabeças, em terras onde 50 alqueires eram ocupados por mata, o que proporcionava uma temperatura local bastante agradável.
