Inventário das Fazendas do Vale do Paraíba Fluminense

Instituto Estadual do Patrimônio Cultural
Secretaria de Estado de Cultura - RJ

denominação
Fazenda Taquara

código
AII - FO7 - BP

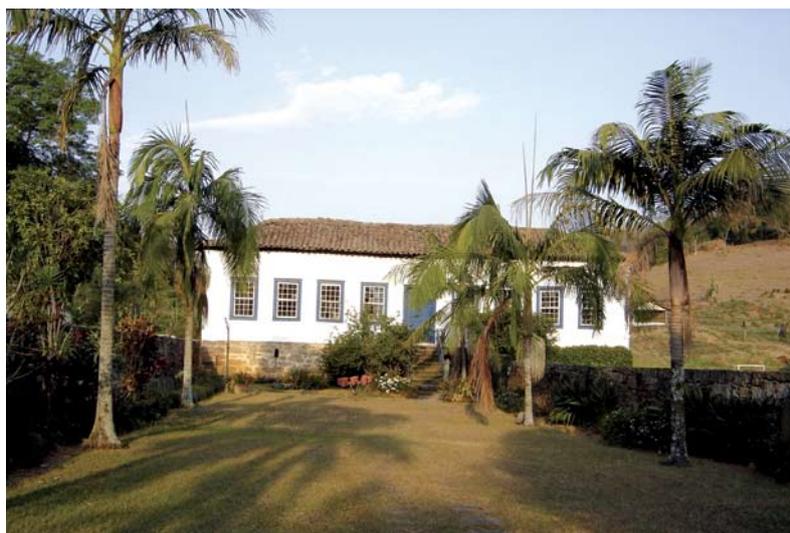
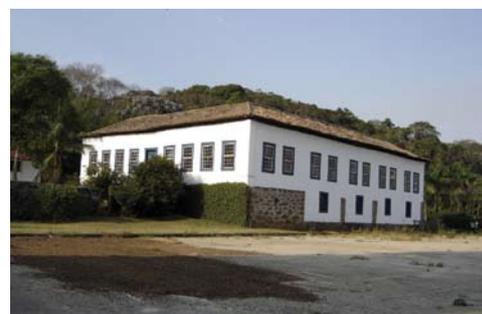
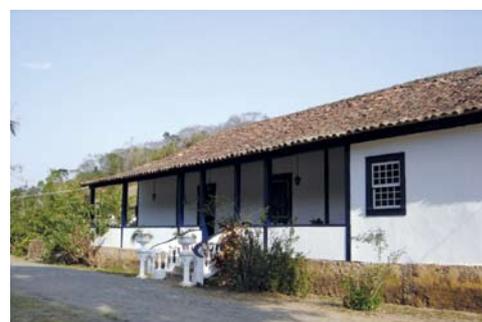
situação e ambiência

A fazenda está localizada no início da estrada Barra do Pirai-Valença (RJ-145) e próxima à BR-393, poucos minutos do Centro de Barra do Pirai.

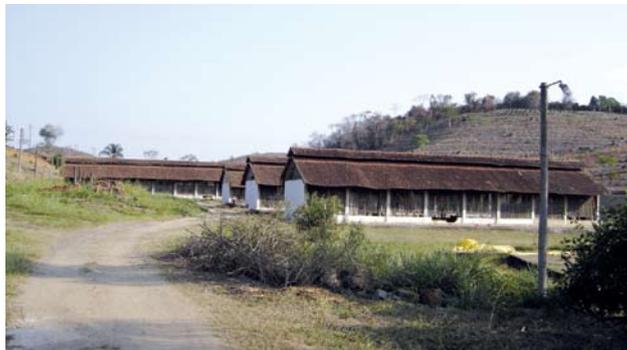
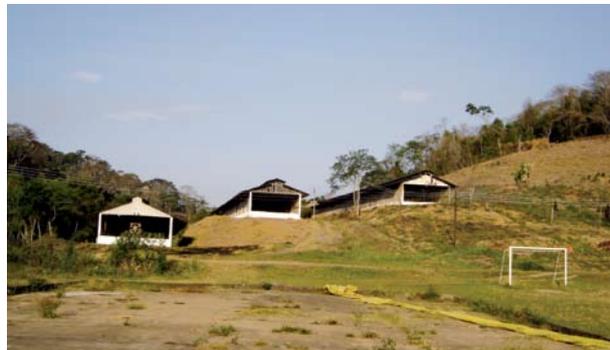
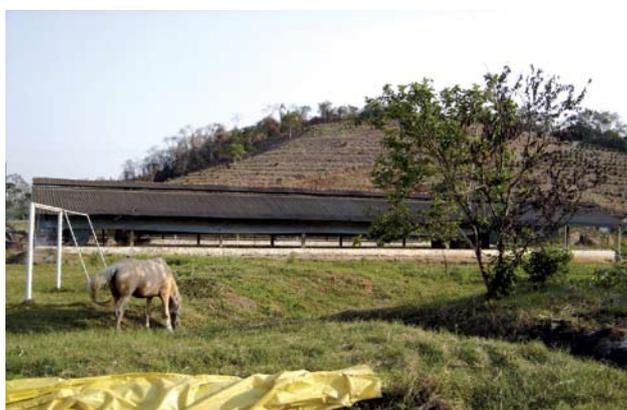
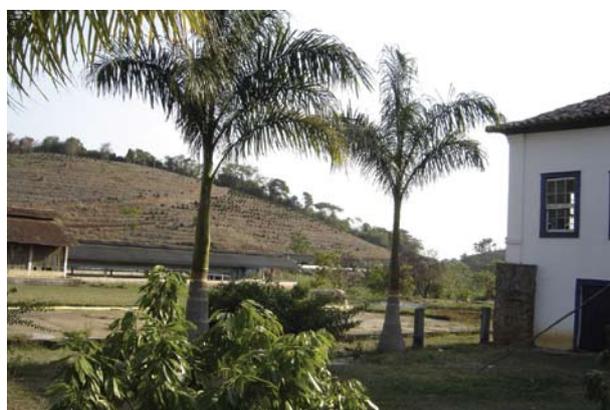
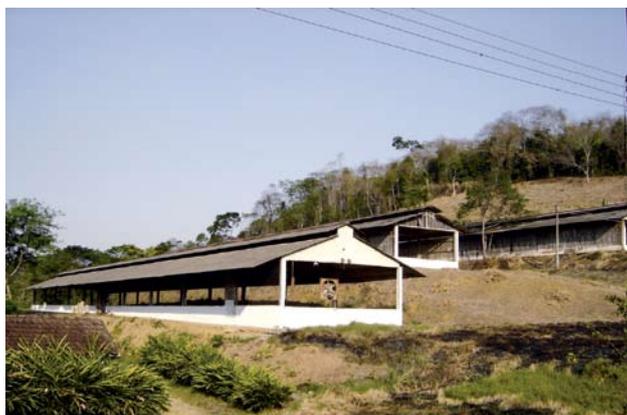
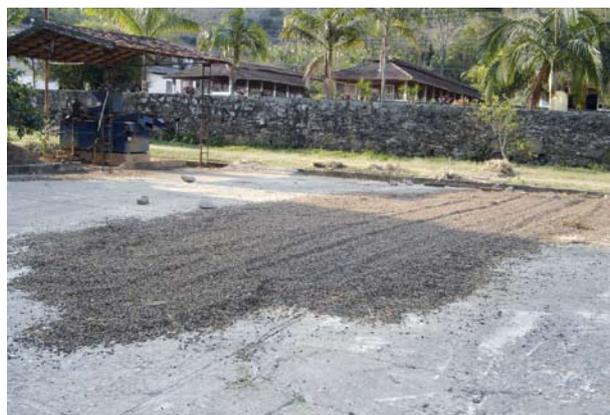
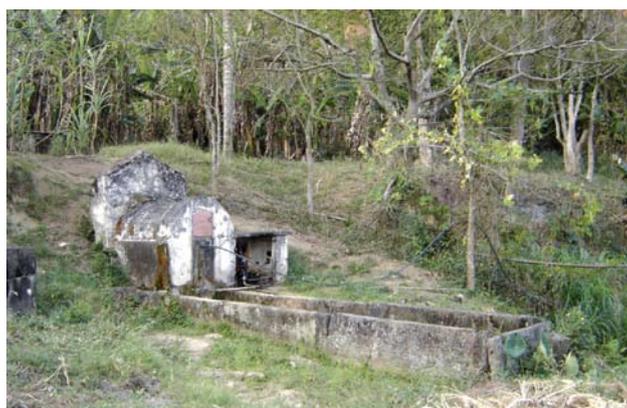
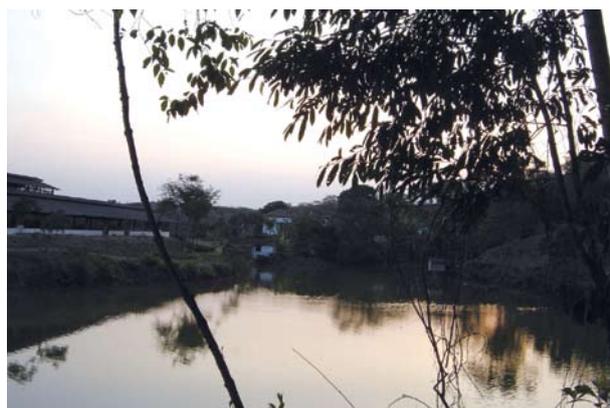
O acesso à fazenda se faz por uma estrada de barro, por onde podemos observar boa parte da propriedade, que possui uma topografia irregular, mantendo áreas planas e morros. A casa-sede esta implantada numa área que tem um pequeno desnível. Antes de chegamos a ela, passamos por um antigo portão e uma alameda de palmeiras, cercada por um muro de cantaria. Do lado direito, localiza-se um dos antigos terreiros de café, utilizado pela família até hoje. Em todo o entorno, verificamos a presença de galpões e, ao fundo, temos um açude.

A propriedade atual é formada pela casa principal, dois terreiros de café, muretas de pedra, uma antiga fonte com tanque de lavagem e o açude. Não encontramos resquícios da senzala ou outras construções do período do ciclo cafeeiro. Porém, alguns pesquisadores confirmam a existência dessas estruturas. No entorno da casa-sede, várias construções novas (galpões) foram erguidas para atender às atividades que a fazenda veio agregando ao longo dos anos.

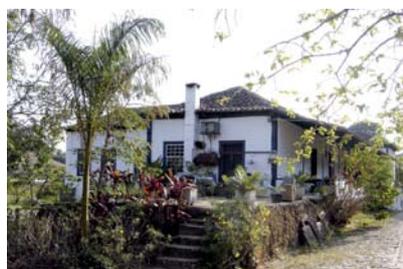
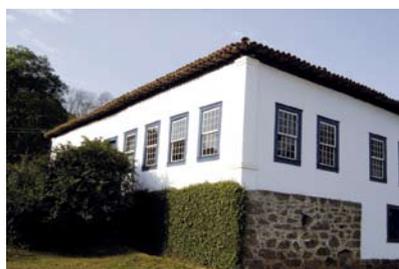
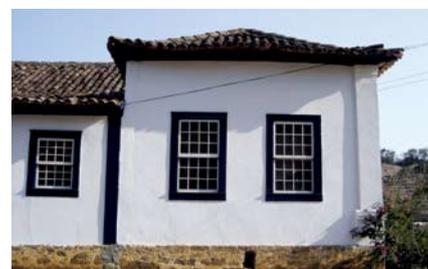
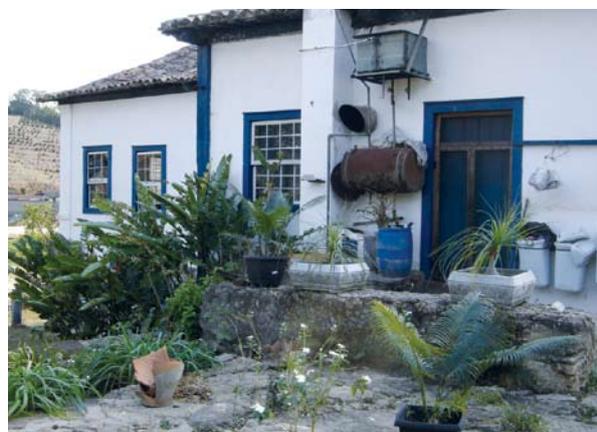
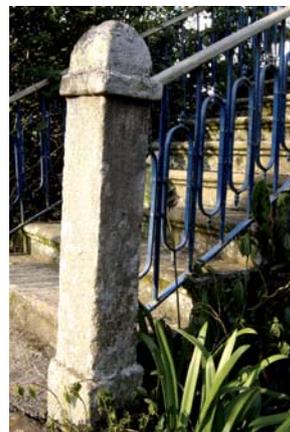
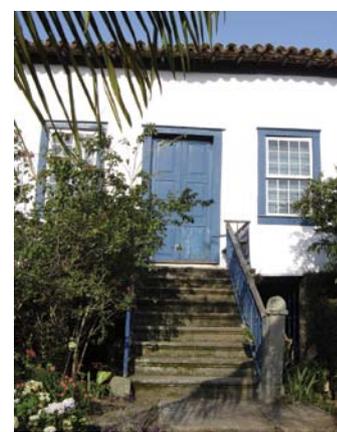
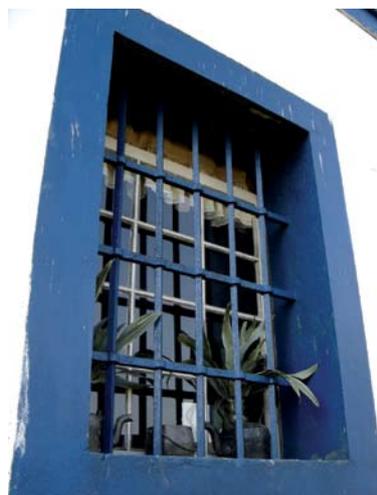
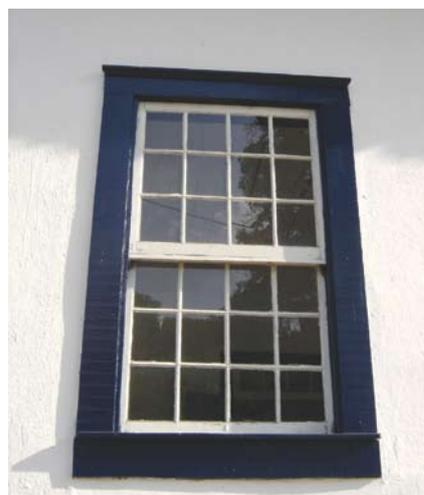
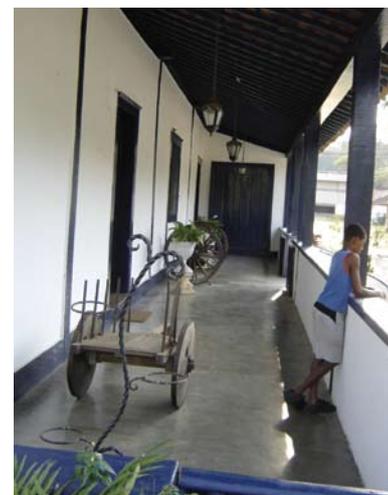
A casa-sede da fazenda é uma edificação de aparência sólida, possuindo características formais, funcionais e construtivas peculiares da época em que foi erigida. Sua planta tem conformação retangular, com pátio interno descoberto e um porão habitável, tendo a casa sido construída em um desnível do terreno, garantindo porão em grande parte da extensão da edificação. Na fachada lateral esquerda temos uma varanda, que se assemelha a um alpendre e que acessa o corpo da casa (distribuição) e a uma capela, a que se chega, também, pela parte interna da edificação.

Pela entrada principal temos uma grande sala, ladeada por outras duas salas, utilizadas como estar e que permitem o acesso às circulações das duas alas que setorizam a casa: à direita, os quartos e, à esquerda, a capela, sala de jantar, varanda e, no fundo, a parte de serviços.

A edificação não sofreu grandes modificações formais quanto à sua configuração e distribuição espacial original, apenas, pelos indícios existentes, um pequeno acréscimo na parte posterior.

A feição das fachadas nos remete às casas do século XIX, possuindo as esquadrias uma unidade. Nas fachadas encontramos janelas duplas com guilhotinas envidraçadas e folhas almofadadas, padrão repetido nas janelas voltadas para o pátio interno. Tem-se uma variação apenas na fachada dos fundos, onde estas recebem grades de segurança, característica dos espaços de serviço, notadamente aqueles destinados a depósitos. Quanto às portas, na sua maioria almofadadas, há algumas enrelhadas, porém, quase todas as portas internas receberam influência do gosto clássico, possuindo bandeiras vidradas.

A edificação, construída em um único bloco, apresenta paredes em pau-a-pique assentadas sobre embasamento em pedra, do tipo canjicado, que se acomodam sobre o desnível do terreno. Toda a estrutura vertical e horizontal é em madeira, com paredes em pau-a-pique e recobrimento em argamassa de saibro e cal. Em algumas paredes internas existe a presença de mica na argamassa.

Nas paredes de vedação, notou-se perda de material por desgaste físico e umidade ascendente no pau-a-pique. Existem trincas nas paredes, especialmente sobre janelas e portas.

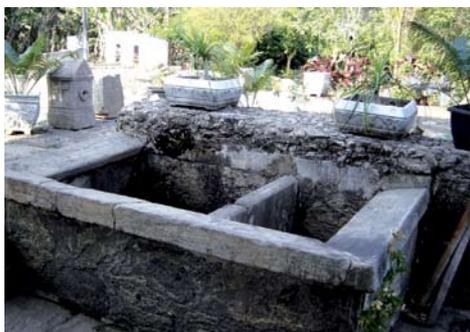
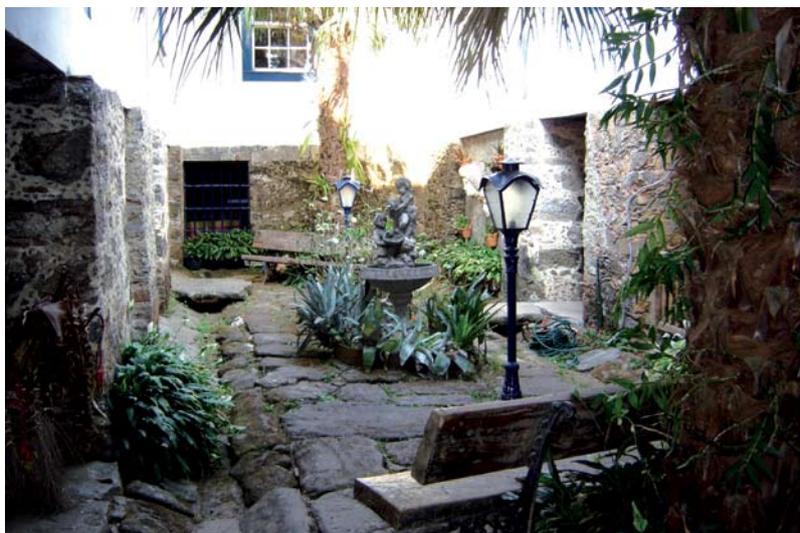
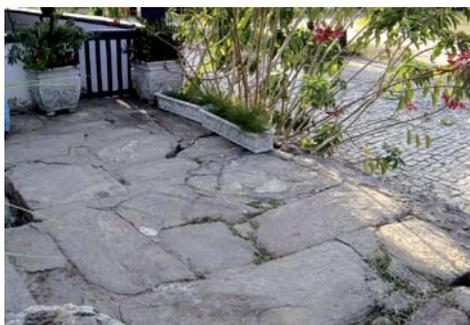
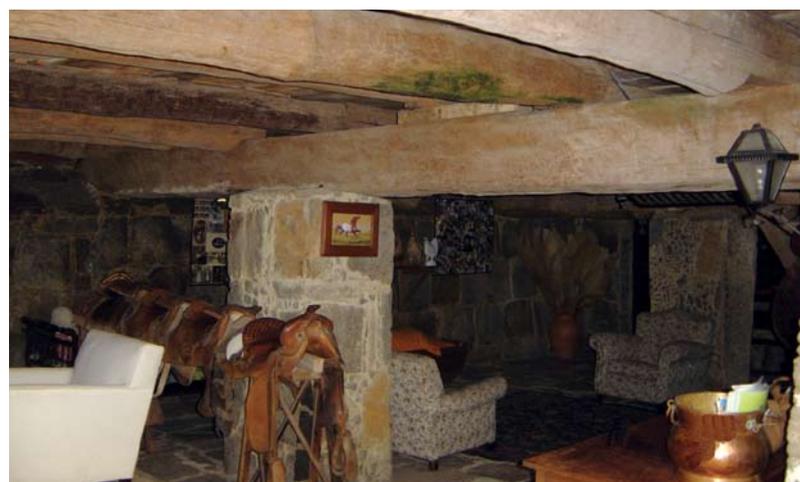
A escada de acesso anterior à entrada principal, em cantaria com bossagem, recebe guarda-corpo em ferro trabalhado. Internamente a edificação possui uma escada em madeira, de construção posterior, que permite o acesso ao porão. Nos fundos, na área de serviço, o piso e os tanques de lavagem de roupa foram construídos com grandes peças em cantaria.

As esquadrias possuem suas ombreiras e vergas em madeira e são retas, sendo que, em duas janelas do pátio, as cercaduras são em argamassa de cimento e areia. O piso, quase todo original, em tábuas largas de madeira, encontra variação apenas no banheiro e na cozinha, que recebem piso frio. No pátio interno e no porão habitável, foram utilizadas grandes lajes de pedra.

Na cobertura da casa encontramos telhas tipo capa e canal, com beirais acachorrados que recebem forro em tabuado de madeira.

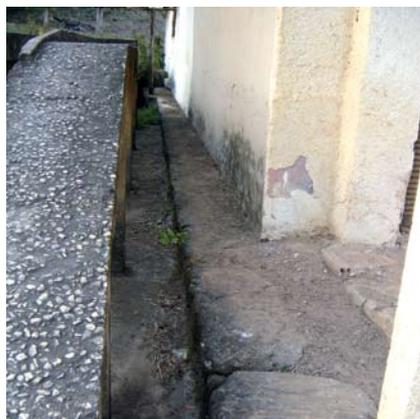
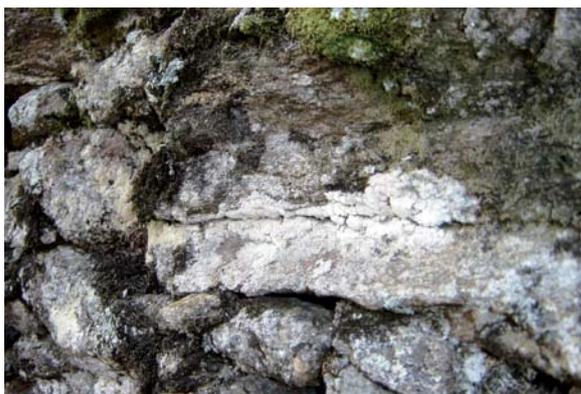
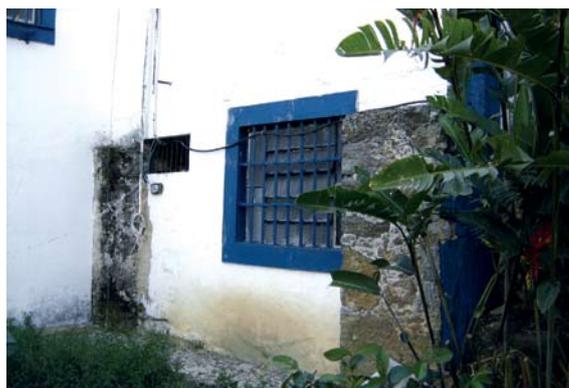
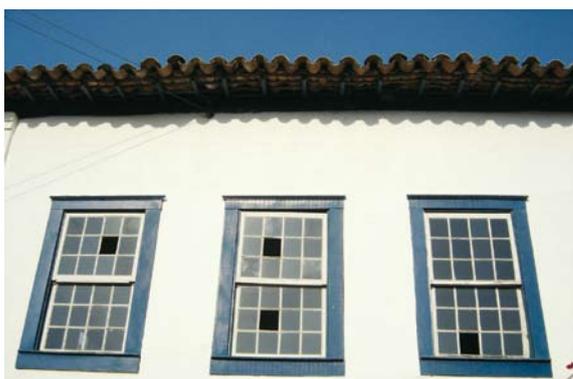
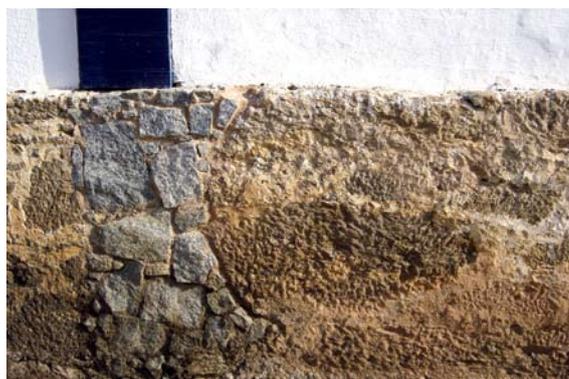
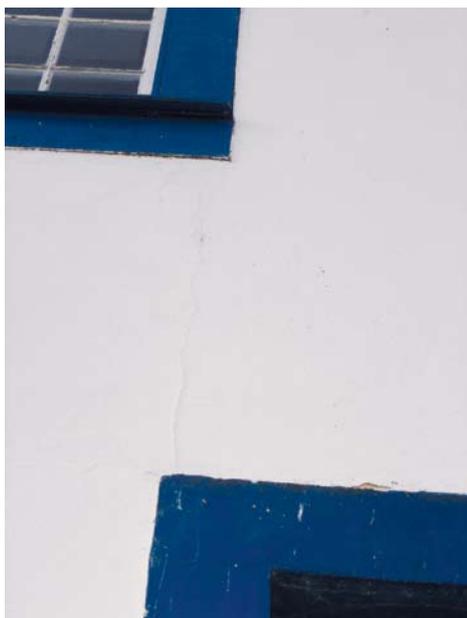
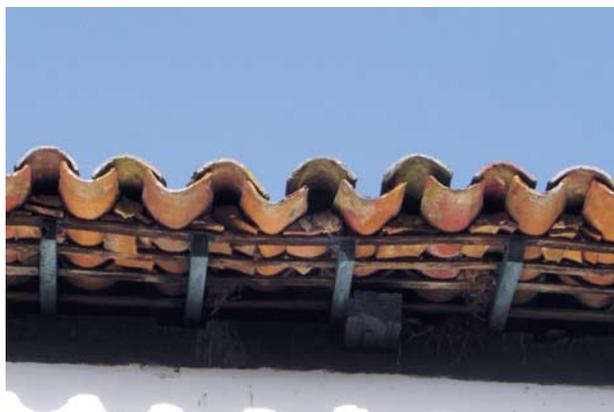
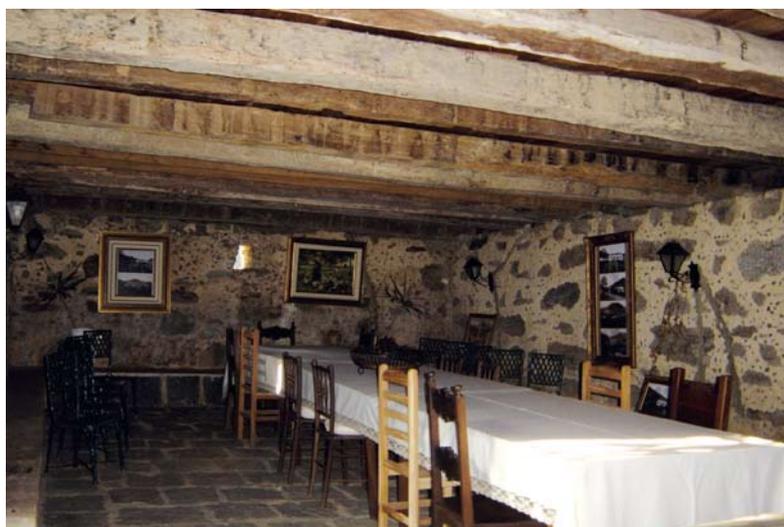
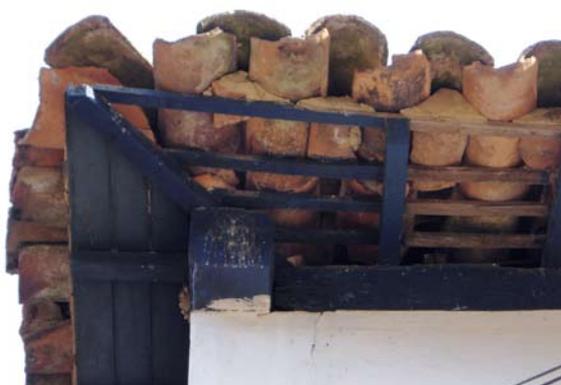
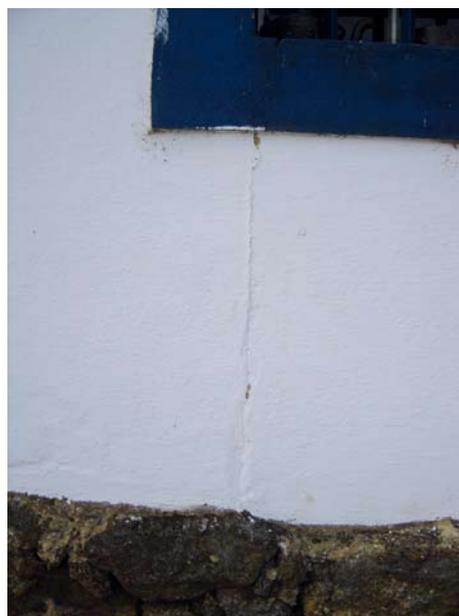
A fundação apresenta embasamento em pedra com intervenções em argamassa com saibro. Em algumas áreas, houve a inserção de pedras de cantaria diferentes, havendo algumas manchas de umidade e bolor; além de fungos na cantaria e perda de material causada por impacto mecânico e desgaste físico.

Na cobertura, há algumas telhas quebradas, fora do lugar ou desalinhadas, mantendo o telhado recobrimento por telhas capa e canal, tendo sido o mesmo refeito em reforma impossível de datar, na qual recebeu algumas telhas e madeiramento novos. Encontra-se em bom estado e as beiras tiveram seu caimento um pouco modificado.

O forro que reveste os beirais está faltando em diversas partes e algumas de suas régua estão soltas. O forro interno está danificado, com perda de suporte de sustentação, apodrecimento por umidade e desgaste mecânico.

Na estrutura de madeira nota-se a presença de xilófagos nas peças verticais (esteios e ombreiras), horizontais (barrotes) e nas varas (caniçada) do pau-a-pique;
