# Inventário das Fazendas do Vale do Paraíba Fluminense

denominação  
**Fazenda Recreio**

código  
**AII-FO2-PA**

município  
**Paty do Alferes**

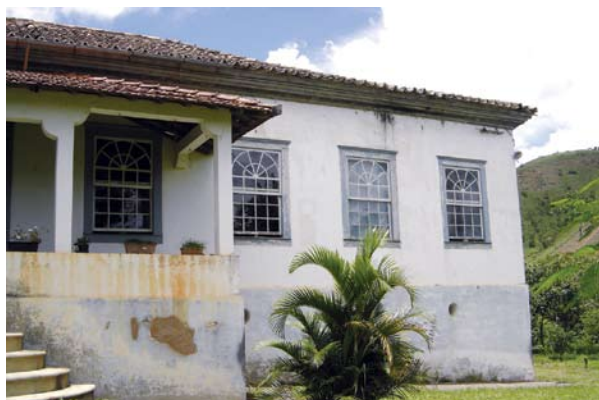
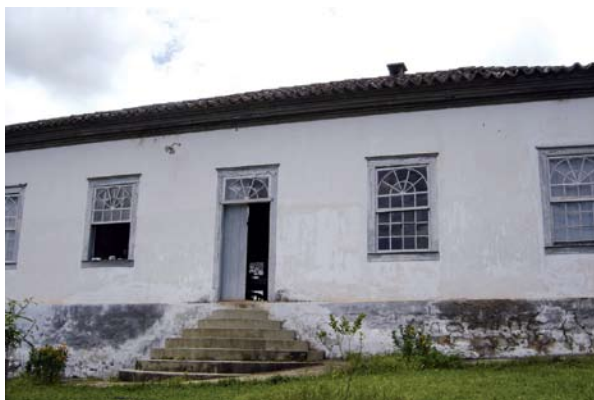
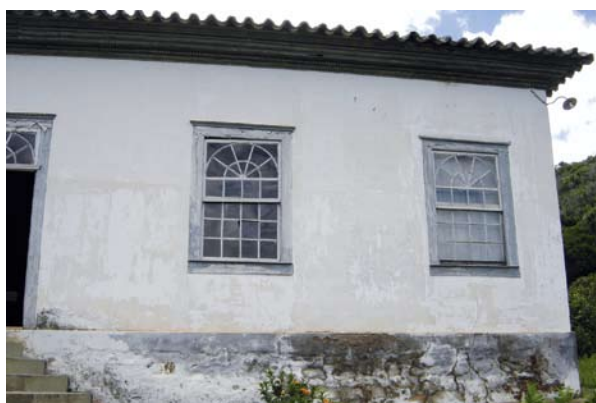
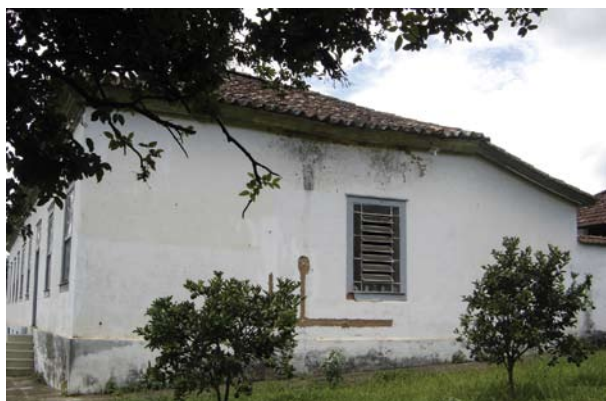
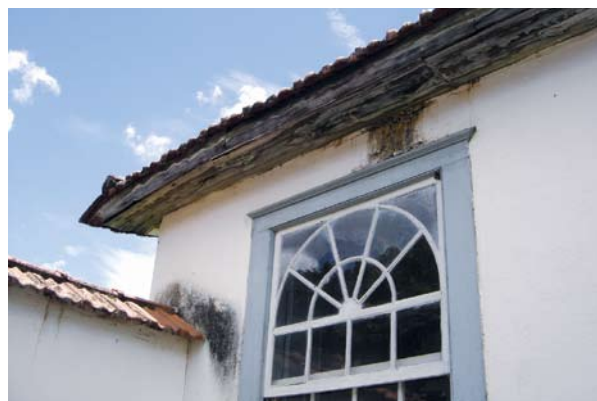
O embasamento em pedra corre por toda a extensão da casa e está em bom estado de conservação; os barrotes foram tratados, não se constatando presença de xilófagos.

As paredes externas apresentam manchas de umidade em todo o perímetro, junto ao embasamento, e problemas pontuais, devido à umidade descendente do telhado.

Notam-se perdas pontuais de material de revestimento nas fachadas. As paredes internas estão em bom estado de conservação, com poucos problemas pontuais de infiltrações do telhado e com pouca presença de trincas por toda a casa.

A cobertura em telhas capa e canal foi reformada, recebendo algumas telhas e peças de madeiramento novas. Atualmente, encontra-se em bom estado, mas existem alguns problemas pontuais de infiltração. De maneira geral, o madeiramento da cobertura ainda é original. O forro interno encontra-se danificado com o apodrecimento por umidade e desgaste mecânico.
