Inventário das Fazendas do Vale do Paraíba Fluminense

denominação
Fazenda São João da Barra

código
AII - FO2 - MP

município
Miguel Pereira

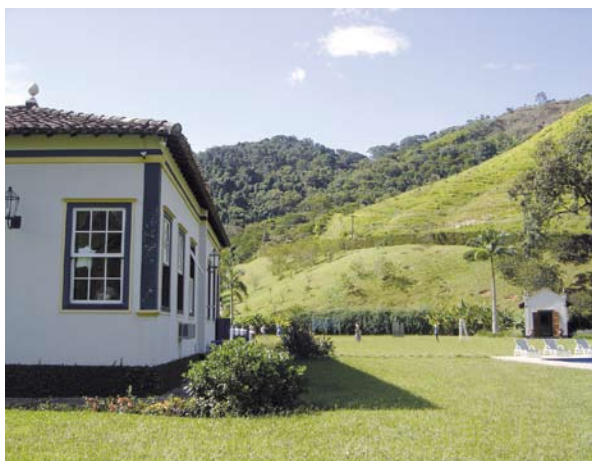
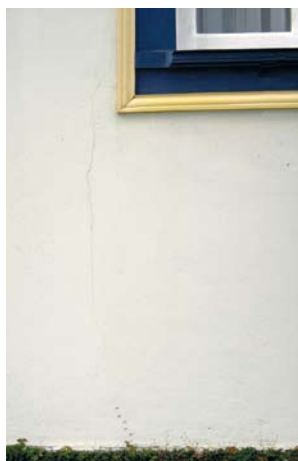
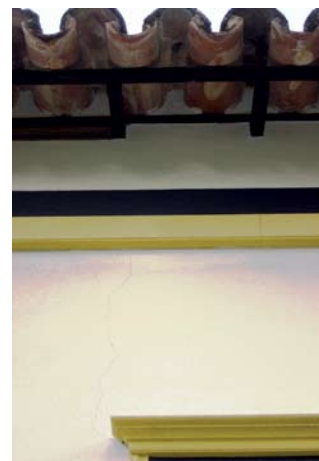
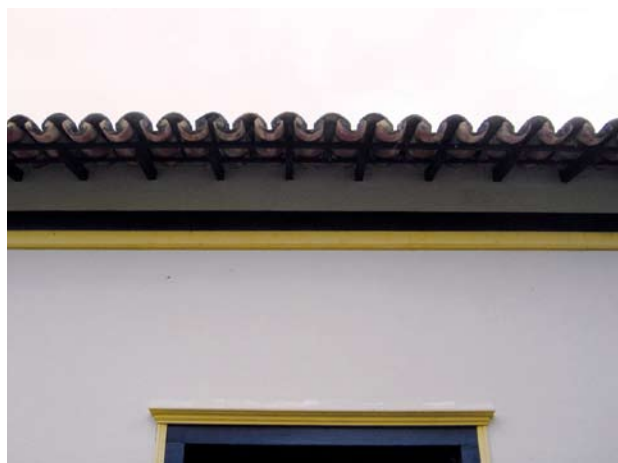
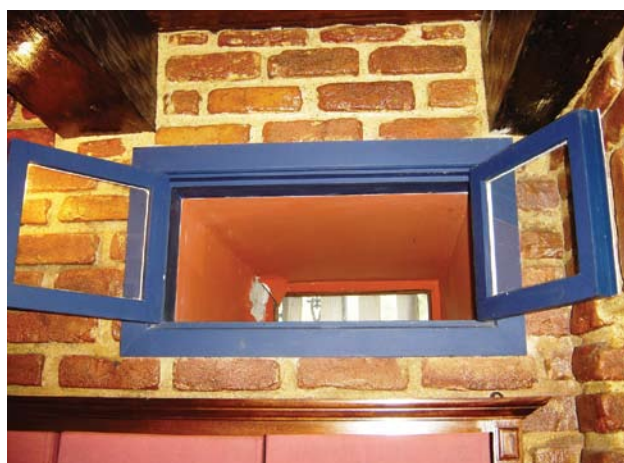
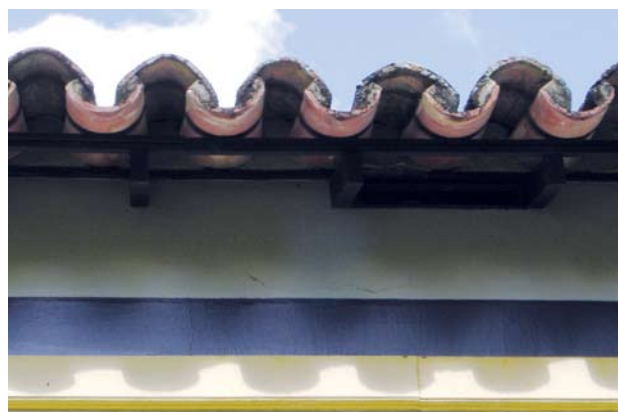
A Fazenda São João da Barra foi adquirida pelo atual proprietário em 1994, que, desde então, tem conservado bastante a casa-sede, porém com modificações dos ambientes em seu interior. De acordo com informações do proprietário, grande parte das paredes ainda é em pau-a-pique.

O embasamento em pedra, por toda a extensão da casa, está em bom estado de conservação.

As paredes de vedação externamente estão em bom estado de conservação, porém nas paredes da fachada posterior e da fachada lateral existem vãos com aparelhos de ar-condicionados. Segundo o proprietário, estes serão retirados em um futuro próximo. As paredes internas acham-se em bom estado de conservação, sem patologias e as paredes internas do porão foram revestidas por tijolos.

A cobertura, feita em telhas capa-canal, está em bom estado de conservação, podendo-se dizer o mesmo acerca das condições gerais da estrutura de madeira, mantendo grande parte de sua estrutura vertical e barrotes originais.
