Inventário das Fazendas do Vale do Paraíba Fluminense

Instituto Estadual do Patrimônio Cultural
Secretaria de Estado de Cultura - RJ

denominação
Fazenda São Luiz

código
AIII- F19 - Val

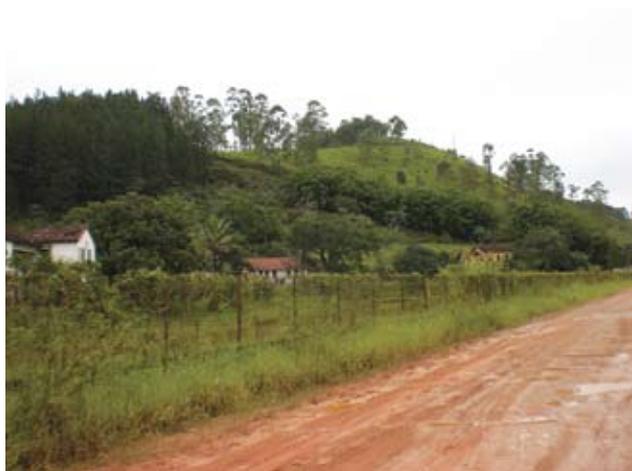
01

Seguindo pela rodovia RJ-151, a partir de Parapeúna, 5° distrito de Valença, percorre-se cerca de 10 km até a Fazenda São Luiz, numa estrada sem pavimentação e em estado precário, que ocupa o antigo leito da Estrada de Ferro Central do Brasil, margeando o rio Preto (f01).

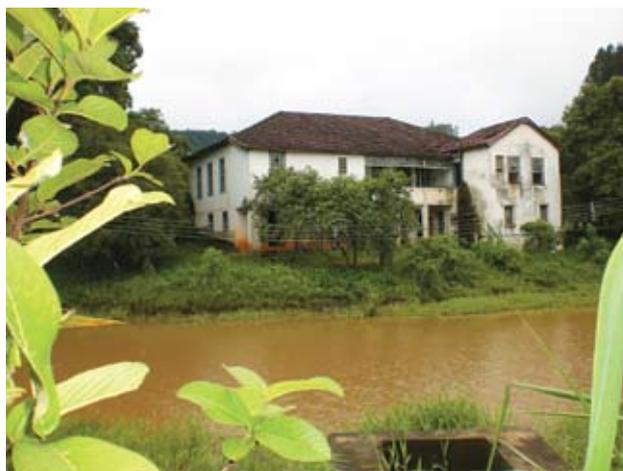
02

Da estrada pode-se ver grande parte do complexo da fazenda, sobressaindo a fachada de fundos da casa-sede, à beira de um lago construído na década de 1980 (f02). Este se estende até a entrada principal, tendo à direita a antiga estação ferroviária de Fernandes Figueira, transformada em escola municipal (f03) e, num platô próximo, a antiga residência abandonada do administrador da estação (f04).

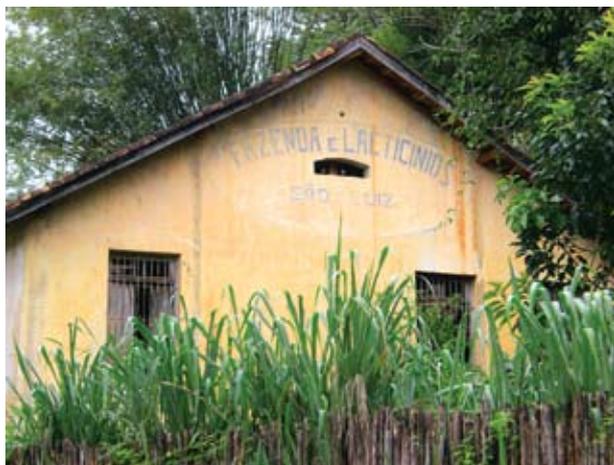
05

No caminho de acesso, árvores da espécie de *Pinus elliottii* (exótica) e frondosas paineiras nativas, a edificação depredada, onde se lê FAZENDA e LACTICÍNIOS (f05), que funcionou até 1960, a casa do colono (f06) e um

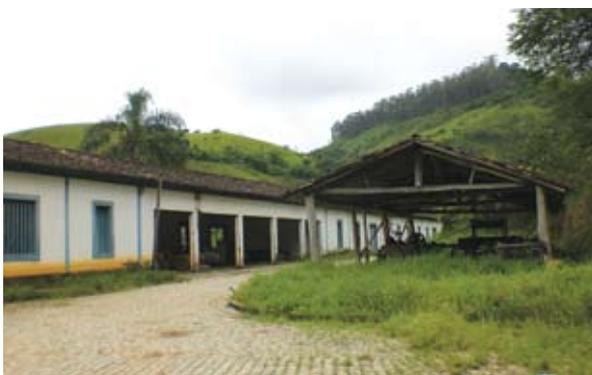
07

largo com uma rua em paralelepípedo, apresentando em primeiro plano a antiga senzala, o silo e um rancho que servia de serraria (f07).

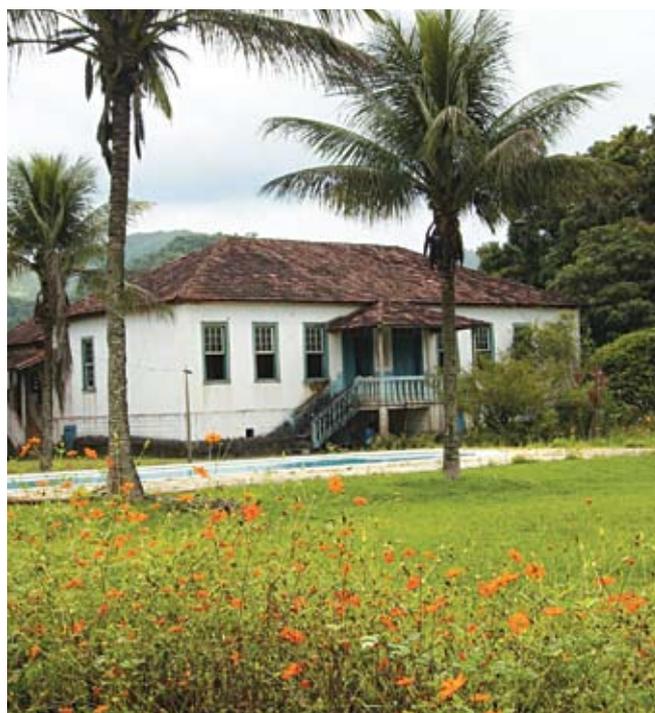
18

A casa-sede foi construída no início do século XX, mantendo atualmente estado regular de conservação. Está assentada sobre base de pedra, num terreno em desnível, que proporciona um porão habitável, cujo acesso se faz pela lateral, sob a escada da cozinha, ou pelos fundos. Possui paredes externas pintadas com tinta branca à base d'água e embasamento rugoso frisado, na cor de concreto, apresentando óculos quadrados gradeados (f17). Com arcabouço autônomo, com frechais, madres e barrotes de madeira, paredes e pilares em tijolo maciço, cobertura de ponto elevado com telhas francesas e beiral simples em madeira natural, arrematando todo o telhado (f18).

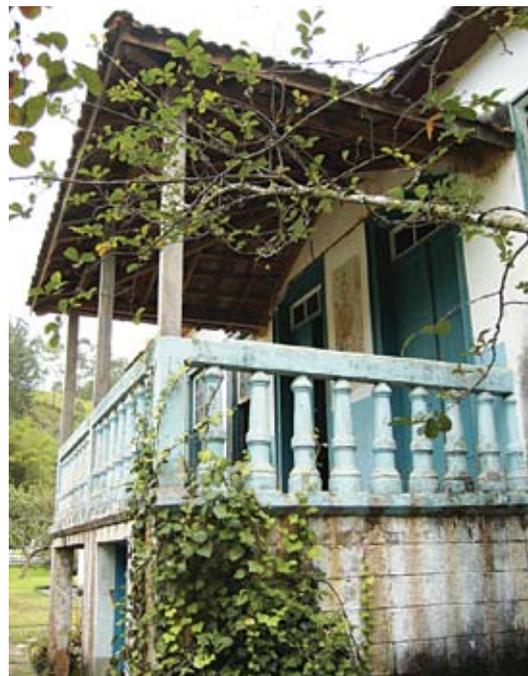
20

No casarão assobradado destaca-se, na fachada frontal, o alpendre com cobertura em três águas em telhas francesas, à moda de tacaniça, com pilares de seção quadrada em concreto, piso de ladrilhos hidráulicos, guarda-corpo em balaustrada de cimento armado, pintada em azul, que acompanha o lance único da escada lateral, com nove degraus em pedra lavrada. Sob este alpendre, um pequeno depósito vedado com porta em folha cega de madeira (f19). Excêntrico, este alpendre abriga as duas portas voltadas às salas (f20), mantendo o conjunto sete janelas na fachada frontal, num total de nove vãos.

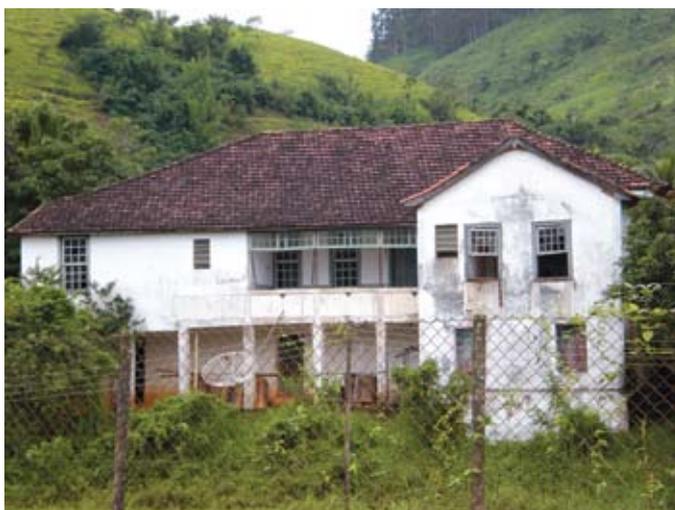
22

Nas fachadas laterais, as janelas são em sua maioria dos quartos, porém a fachada esquerda tem ainda as bacias do banheiro e da cozinha. Nos fundos, no pavimento superior, janela de um quarto na extremidade esquerda, bacias dos banheiros e janelas de quarto, de serviço e despensa, além de uma varanda entalada com proteção por bandeira envidraçada. No porão há portas para os compartimentos sob um avarandado coberto, ditado pela projeção da varanda superior e, no extremo direito, a moradia do colono, com duas janelas adaptadas. Sobressaindo do corpo do casarão, a parte de serviços apresenta telhado independente, formatando em planta um pequeno "L" (f22).

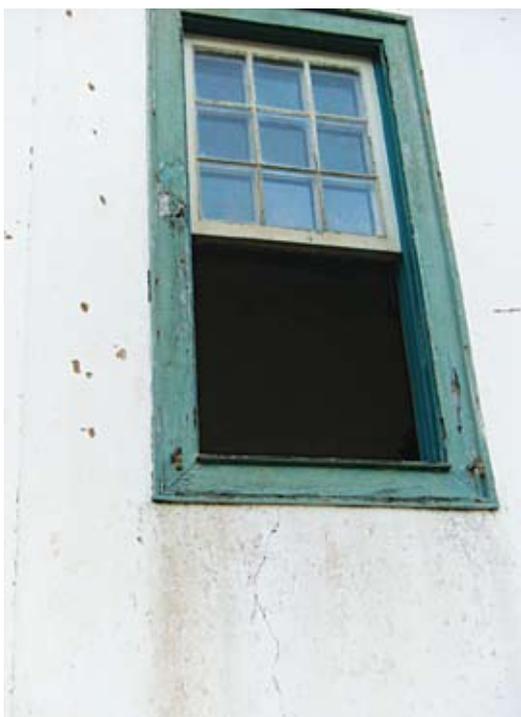
23

Os vãos de portas e janelas têm esquadrias externas na cor azul, com vergas retas, mantendo as janelas guilhotinas e caixilhos de vidro pintados de branco, sendo que as folhas externas de venezianas foram retiradas para reforma (f23). As portas da fachada principal possuem duas folhas cegas, almofadadas, com bandeiras em caixilho branco e as portas internas mantêm a bandeira branca, porém com dois vidros e folhas enrelhadas (f24).

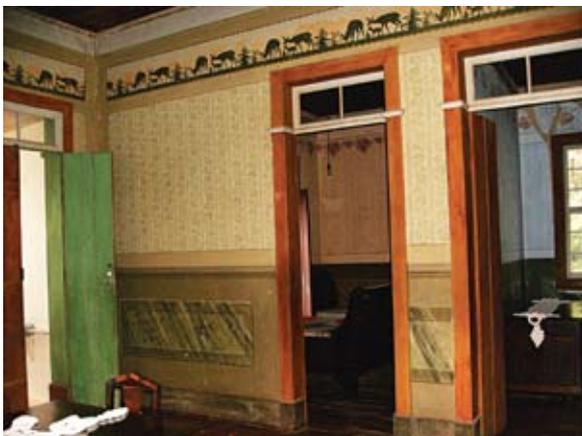
25

com a cor que compõe o ambiente (f25). Nos espaços de serviço, as portas de uma folha cega são amarelas, porém, na cozinha, uma janela lateral e a porta para o alpendre são azuis. Banheiros e cozinha têm ventilação por bôsculas de perfil metálico (f26).

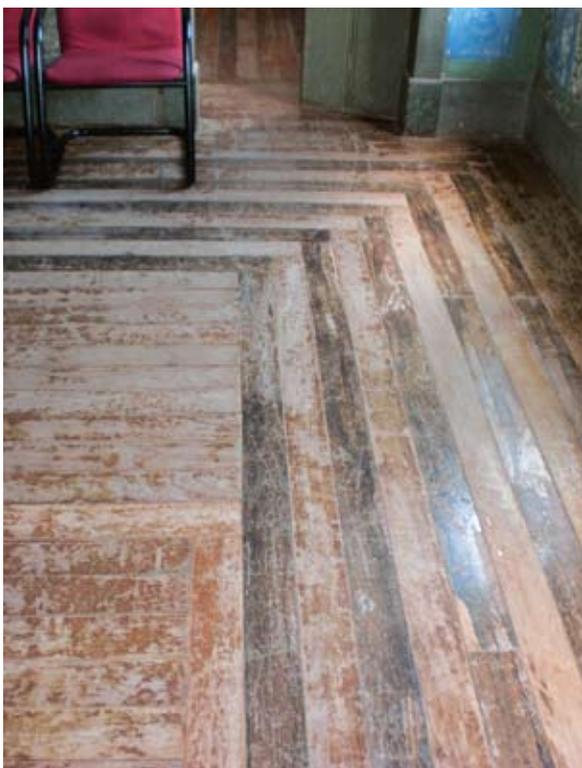
27

Na copa, banheiro lateral, despensa e quarto de empregado, forração com eucatex. Todo o assoalho é em tabuado de madeira estreita, peroba e canela, entabeirado com capricho (f27). Na cozinha e banheiros há pisos de ladrilhos cerâmicos, azulejos até meia parede e, na varanda, uma bela padronagem no ladrilho hidráulico.

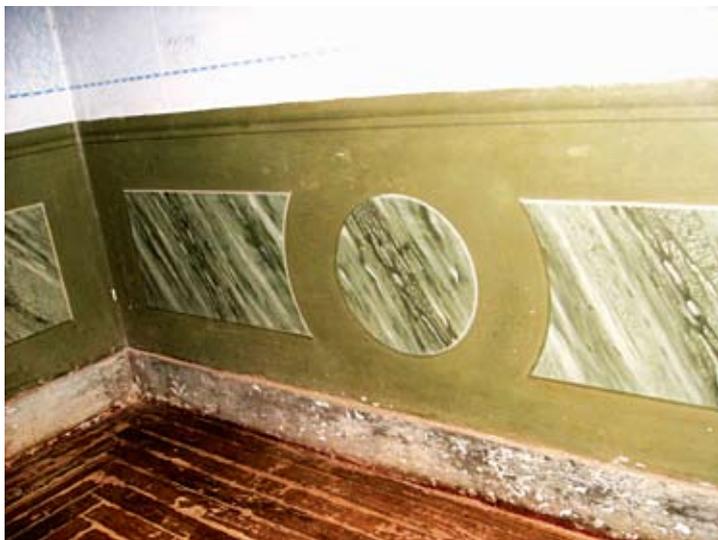
29

rodapés em massa e os barrados com a pintura em *trompe l'oeil*, imitando mármore e madeira (f29 e f30), complementando com a pintura a seco, de estêncil, mostrando em cada cômodo uma decoração diferenciada com ornamentos de guirlandas, florões, gregas, molduras com volutas, animais com vegetação e paisagens bucólicas, retratando cenários de países estrangeiros (f31 à f 33).

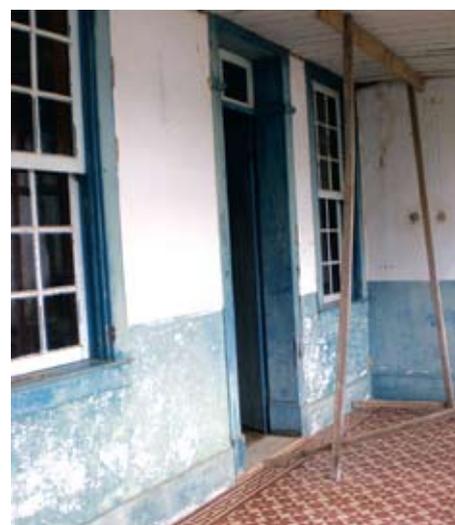
39

A senzala foi totalmente refeita na década de 1970 (f42). Paredes de pau-a-pique sobre socos de pedra, chão de terra batida, telhado de capa e bica em duas águas e esquadrias toscas em madeira com verga reta, foram substituídos por alvenaria de tijolo maciço sobre embasamento de concreto, pisos de ladrilhos cerâmicos, cimentados e paralelepípedos e cobertura em três águas. Os esteios dos cunhais e as cercaduras dos vãos em verga reta são de madeira na cor azul (f43).

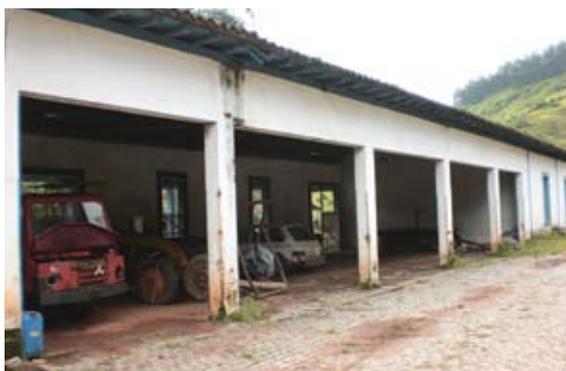
44

ainda nas paredes externas, as bicas da palha (f47) –, e o último abriga alojamento para trabalhadores, sendo “atravessado” (f48) pela antiga canaleta que conduzia o café (f49).

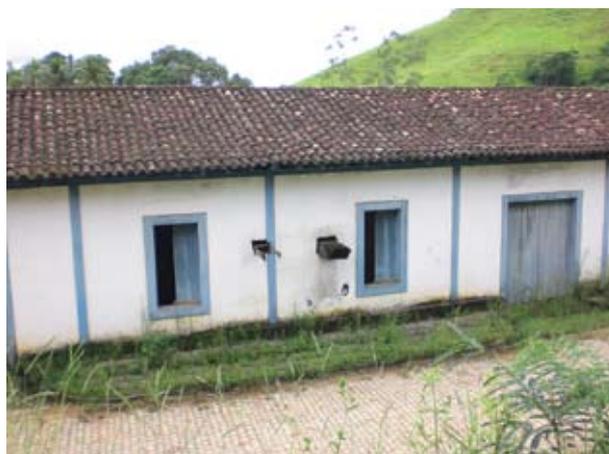
47

Ainda hoje é possível acompanhar como era o percurso do café depois da colheita, desde o lajeado no morrote acima (f50), onde o carro de boi jogava os grãos que desciam pela canaleta subterrânea e atravessavam a rua (f51) e a senzala, caindo nas longas canaletas de pedra a céu aberto (f52), que contornavam os terreiros de secagem de café, distribuindo os frutos e separando a água para o esgotamento (f53).

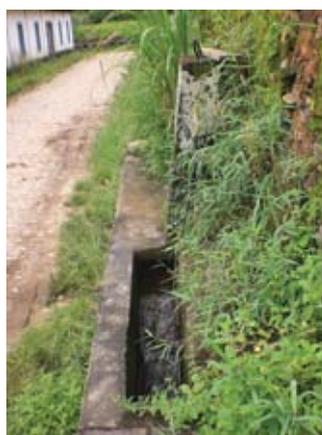
51

A Capela de São Luiz (f54), construída por volta de 1940, tem na fachada principal porta central com verga ogival e esquadria em duas folhas almofadada, como bandeira de vidros coloridos. No frontão triangular, aberto, há três básculas em ogiva e as três janelas nas laterais mantêm o estilo neo gótico (f55). No fundo da pequena nave, ladeado por dois vãos de acesso a sacristia, um altar centralizado e embutido na parede é emoldurado por caprichoso e singelo trabalho em madeira pintada (f56). Completam a capelinha piso de azulejo cerâmico, forro de eucatex e paredes brancas.

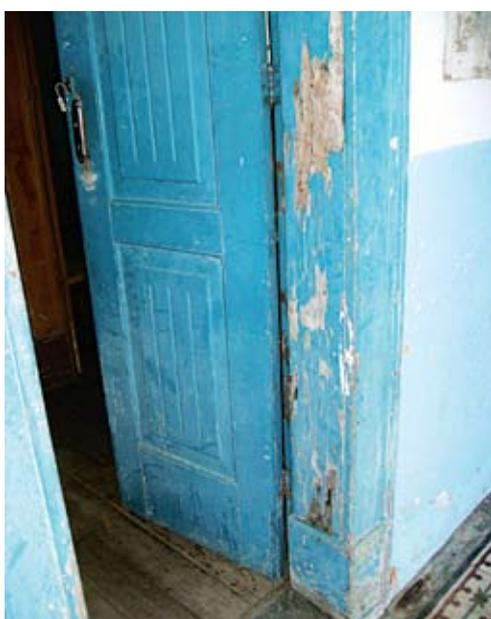
61

O assoalho, apesar de bem conservado, está sem proteção da madeira. Alguns portais da área de convívio e de serviço mostram o ataque por cupins (f61). As bandeiras da varanda têm apoios improvisados (f62) e a chaminé em desuso abriga um cupinzeiro (f63). Os forros de eucatex, bem danificados, e alguns de cedrinho, vão ser substituídos (f64 e f65).

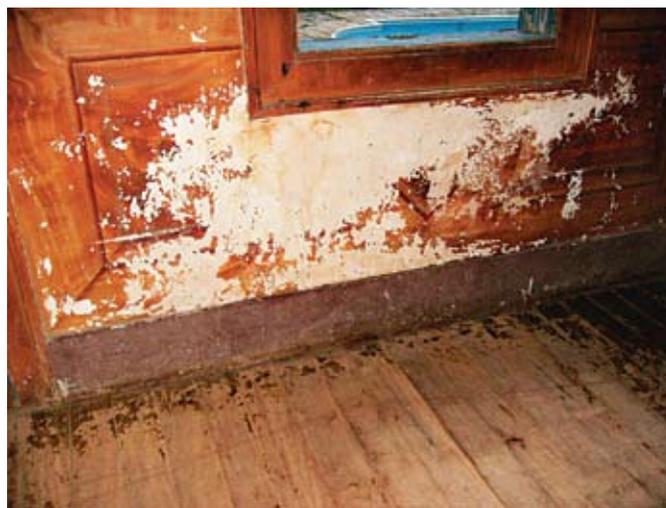
66

As decorações parietais apresentam áreas com destruição da pintura, como perda de adesão, esbranquiçamento (f66) e infiltração descendente (f67), além disso, reformas pouco criteriosas vem comprometendo as belas pinturas junto ao forro (f68).

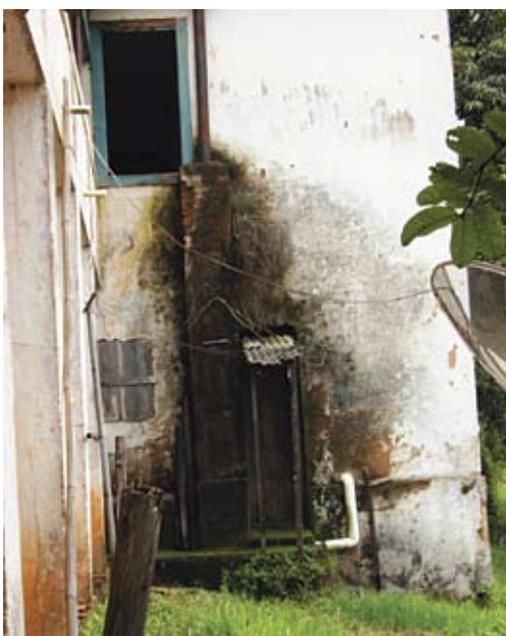
69

No bloco da área de serviços, a umidade compromete a parede estrutural (f69) e, nos porões, há paredes com trincas e alguns barrotes afetados por insetos xilófagos (f70), o que ensejou o reforço de viga por pilastras de concreto (f71). No embasamento externo há manchas de umidade ascendente e vãos de ventilação do porão com caixilhos apodrecidos e sem janelas (f72).

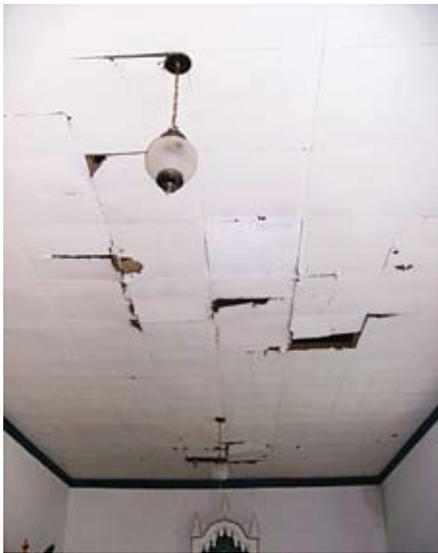
73

A capela – que abriga, atualmente, móveis e quadros do casarão que está em reforma – apresenta forro danificado com marcas de infiltração descendente (f73), sujeidade e manchas de bolor nas paredes externas.

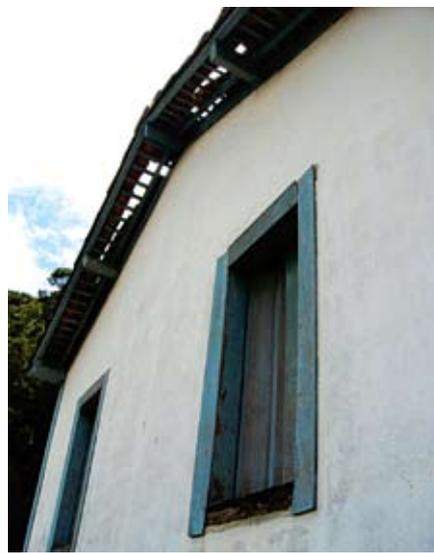
74

A edificação da antiga senzala possui apenas algumas esquadrias deterioradas e falhas na cobertura (f74).

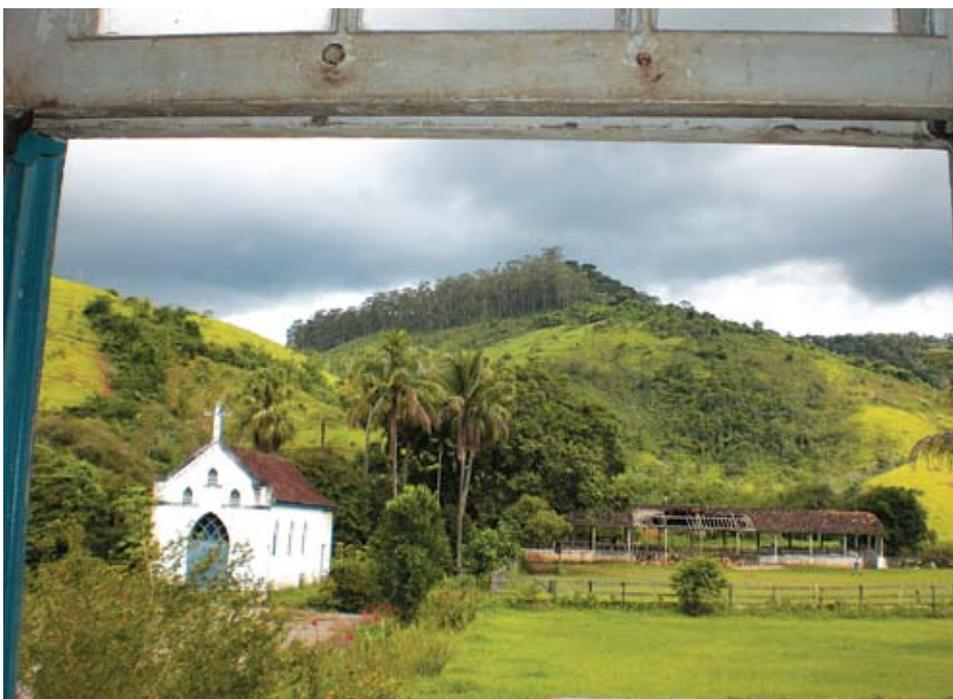
75

O curral que se avista da sede tem o telhado bem comprometido, sendo que as outras edificações rurais estão em bom estado (f75).

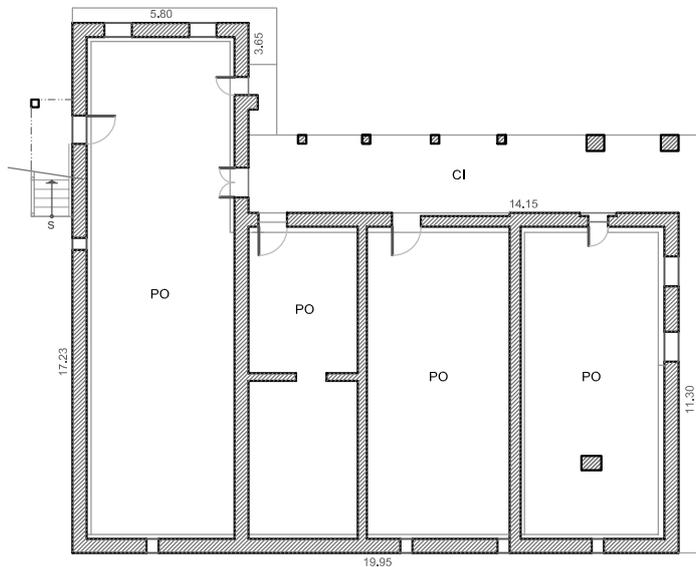
1 Planta Baixa da Sede - Porão
escala: 1/250

Parte da edificação é contornada por uma calçada em pedra lavrada e, pela lateral direita, pode-se ter acesso ao porão, através de uma área aberta junto aos pilares de sustentação (f28). O porão é dividido em compartimentos, com piso em terra, paredes caiadas de branco e forro determinado pelo assoalho do casarão.

Neste levantamento só foi possível entrar em dois espaços do porão: o primeiro mantém duas janelas de ventilação na lateral e o outro apenas as ventilações dos óculos quadrados. O cômodo sob a cozinha, com banheiro externo e acesso extra sob a escada da cozinha, é utilizado como moradia de colono.
