Inventário das Fazendas do Vale do Paraíba Fluminense

Instituto Estadual do Patrimônio Cultural
Secretaria de Estado de Cultura - RJ

denominação
Fazenda São Pedro do Rochedo

código
AIII-F26-Val

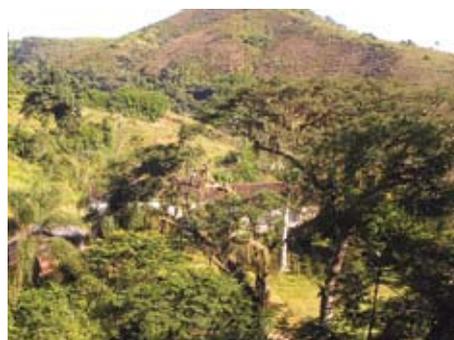
02

Da estrada, com declive íngreme, pode-se ver ao longe, entre o arvoredo, o casarão (f01 e f02). O caminho de chegada à fazenda é composto por pedras de variados tamanhos, material abundante proveniente dos morros da região. A entrada da fazenda dá-se sobre o Rio dos Rochedos – que corre encachoeirado, com mesmo nome (f03) – através de uma robusta ponte que tem estrutura em blocos de pedra talhada e guarda-corpo com mureta de alvenaria em pedra insossa. O portão improvisado abre-se para um descampado coberto de mato ralo, marcado pela trilha de passagem (f04 e f05).

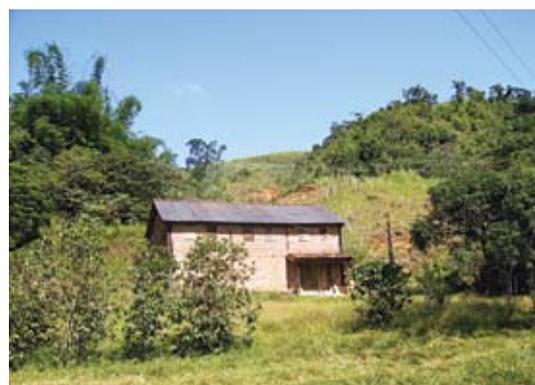
06

Uma pequena lavoura de café preenche uma área frontal da casa e frondosas árvores de paineira, castanheira e corticeira delimitam a entrada, com várias frutíferas distribuídas pelo terreno, como mangueira, jabuticabeira, ameixeira, goiabeira, cajueiro e sapotizeiro. Pelo lado esquerdo, um rancho com paredes em alvenaria sem emboço e cobertura de amianto, serve de depósito e oficina, tendo sido construído sobre o antigo armazém, do qual restaram as escadas e o piso em lajeado de pedra (f06).

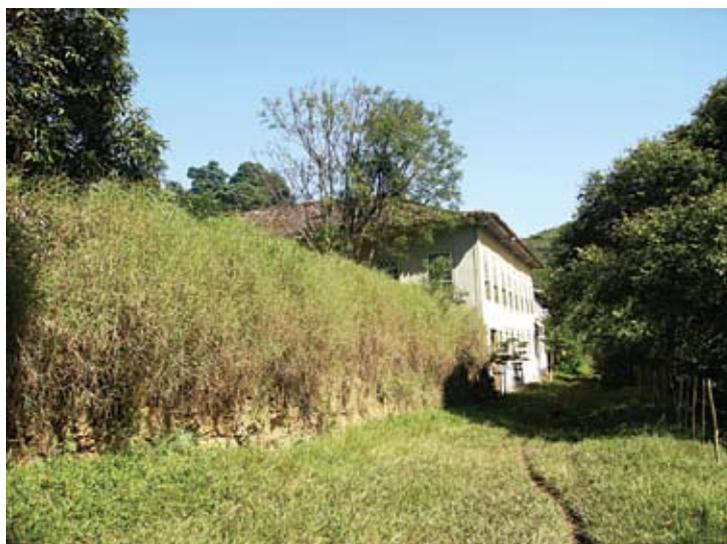
07

A murada de arrimo perpendicular à casa – e contígua à fachada lateral direita – é interrompida pelo caminho que leva ao porão (f07), sendo margeada, à direita, por plantações de cana e por outro extenso e sólido arrimo de pedra. Este delimita um grande desnível, a partir do qual desenvolve-se uma lavoura de café misturando-se ao capoeirão, sob a imensa copa de uma centenária árvore de sapucaia (f08). A seguir o caminho se bifurca, uma parte indo para a grande baixada composta por matas e cachoeiras, com encostas e pontes de pedra, e a outra direcionando-se para um morrote, onde estão as edificações da pecuária de leite, o curral de retiro e o curral velho, situados nos fundos da casa, junto a um farto pomar com pés de jaca, graviola, abacate, ameixa, banana, pêssego e lima-da-pérsia.

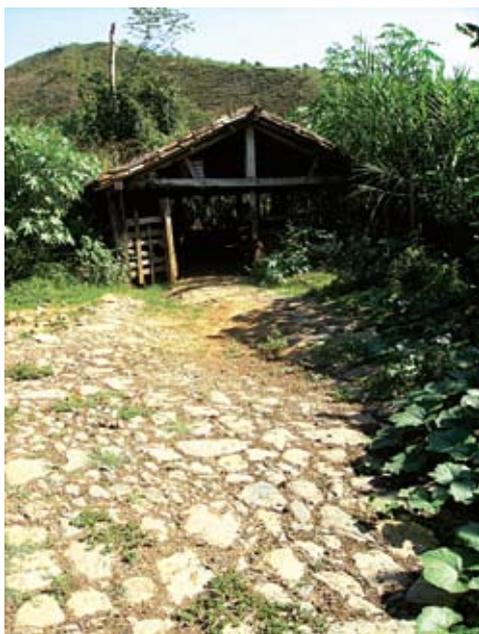
09

A tradição oral relata que o casarão estendia-se até ao curral, que configurava o espaço da antiga cozinha, permanecendo indícios do piso e das calhas em pedra lavrada (f09) entre estas duas construções remanescentes. Do outro lado do atual “L” invertido, junto à capela, a construção continuava, como tulha, dando ao casarão o formato de um “U”.

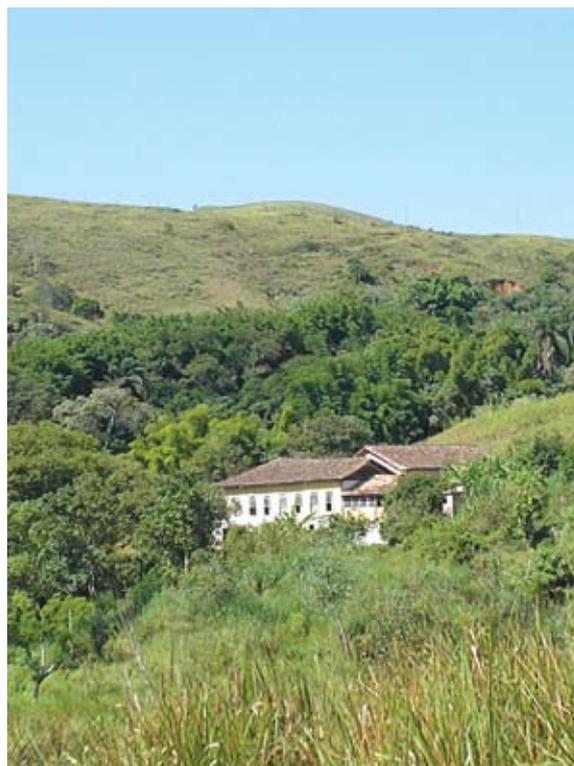
10

A paisagem no entorno da fazenda é composta de elevações cobertas por pastos e vegetação rala, apresentando, inclusive, uma comprometedor erosão, com a formação de voçorocas no morro aos fundos do casarão, que se acha situado junto à encosta (f10).

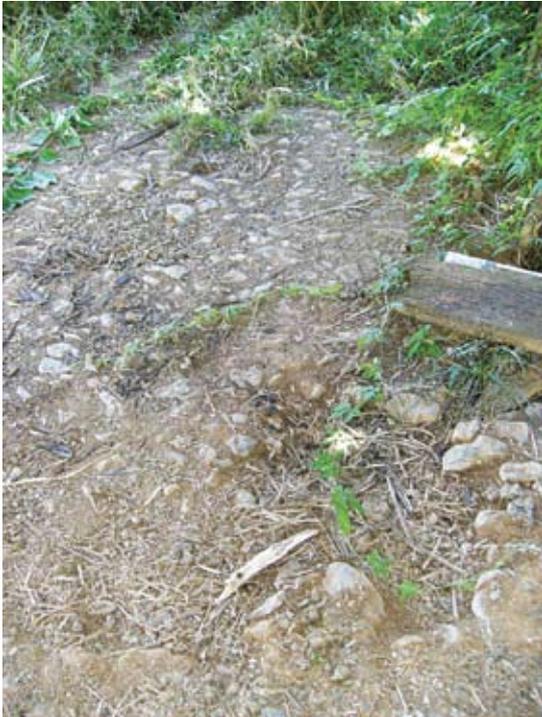
11

A fachada lateral volta-se para um vale e, na extensa baixada coberta pelo mato, encontram-se os remanescentes dos antigos terreiros de secagem de café, com piso aplainado e revestido por pedriscos (f11). Todas as encostas atualmente cobertas pelo matagal são arrimadas com muros de pedra de diferentes alturas e as pontes, galerias, canaletas e os tanques para lavagem do café, são verdadeiras obras de arte em cantaria de pedra seca (f12 a f14).

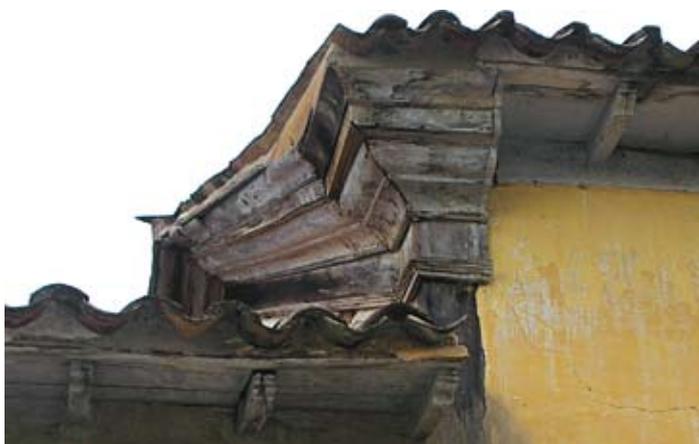
15

A fachada principal caracteriza-se pela justaposição de dois blocos geminados, evidenciada pela cobertura mais elevada de um deles, com beiral em cimalha trabalhada (f15). O bloco da esquerda corresponde a uma construção assobradada sobre porão baixo, que compreende, em grande parte, o espaço destinado ao salão que antecede a capela. Nele, um correr de seis janelas com vergas em arco pleno mantém esquadrias de guilhotina com caixilhos de vidro (muitas faltantes), com folhas enrelhadas internamente (f16, f17 e f18). O bloco à direita, mais simplório, possui nesta face apenas um pavimento, recebendo o acesso principal, que se faz por um vão mais largo, com portas improvisadas e algumas tábuas fazendo o fechamento da bandeira (f19).

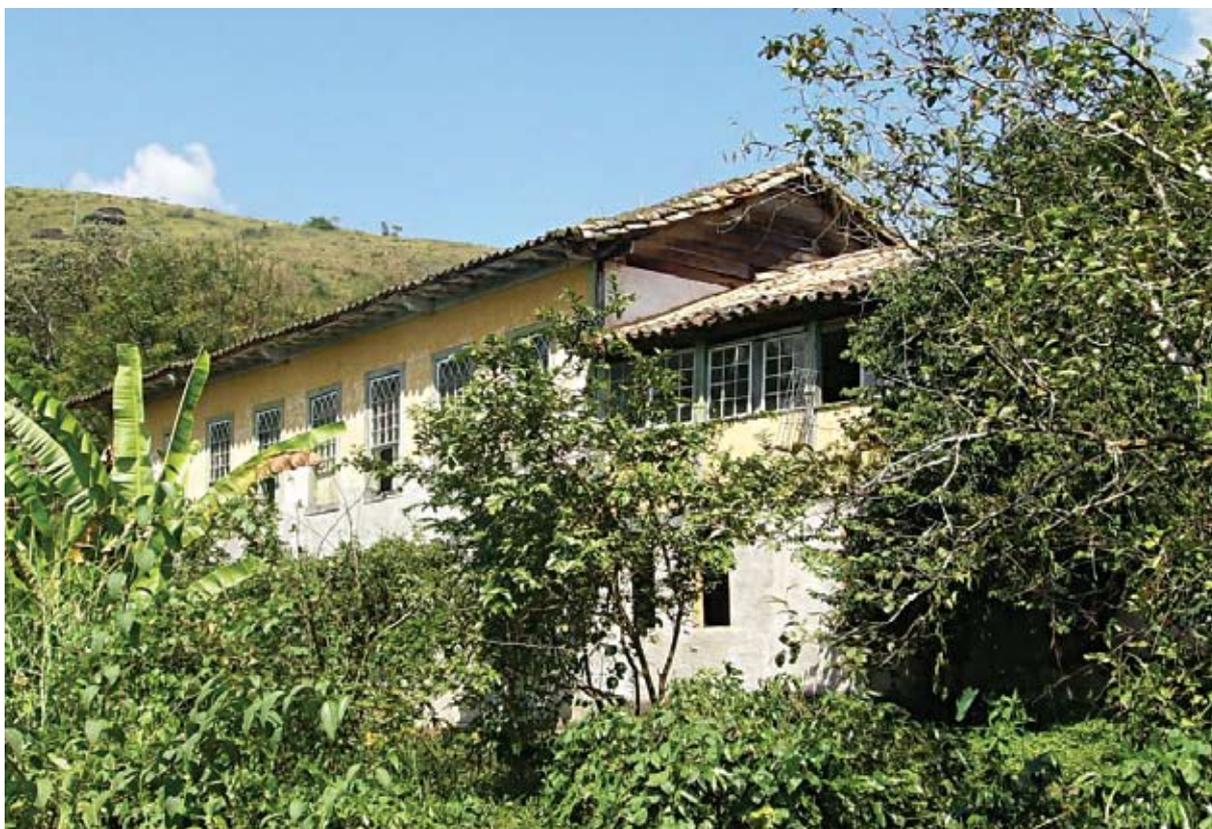
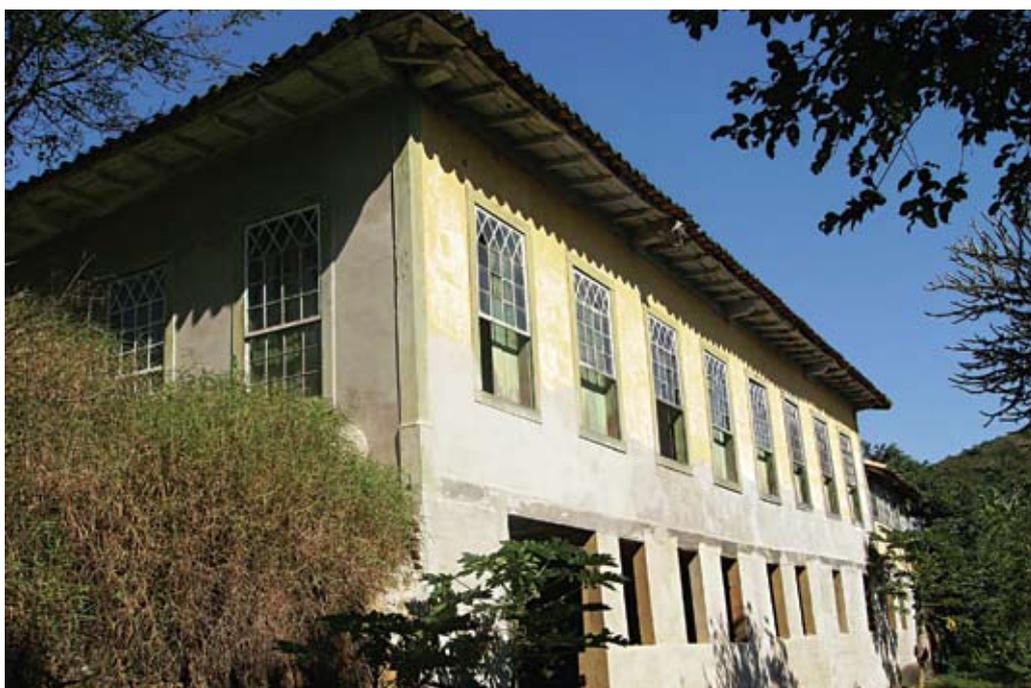
Na fachada lateral direita, o desnível natural do terreno, contido por arrimo em pedra seca, configura um porão habitável com vãos em verga reta de feitura atual. Há também, nesta fachada, dois blocos distintos com dois pavimentos. Os vãos de janelas superiores do bloco mais elevado, à esquerda, correspondem a quartos, sala de jantar e copa. O corpo da casa com telhado mais baixo, à direita, apresenta parede com janela envidraçada corrida, voltada à cozinha (f22 e f23).

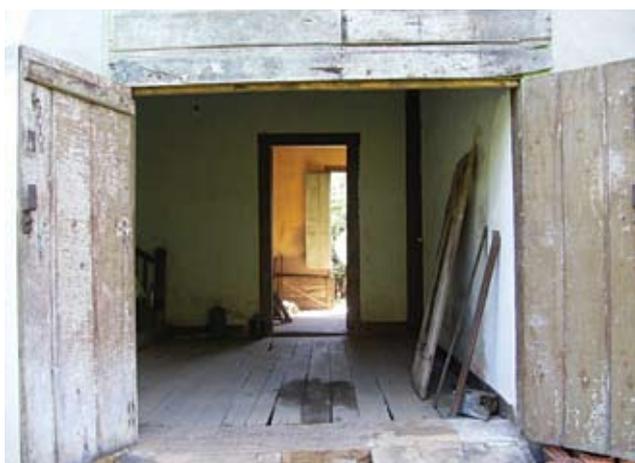
24

Após a tosca porta de entrada na fachada principal que leva ao vestíbulo (f24), uma escada em madeira leva à sala-nave elevada da capela, à esquerda (f25 e f26).

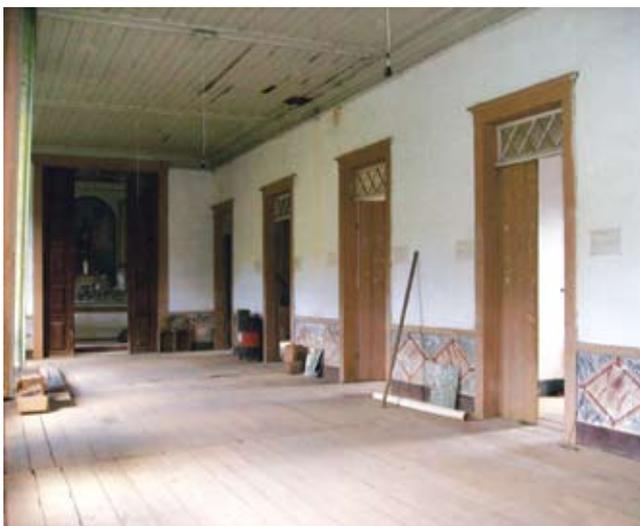
27

O amplo espaço tem barrado com pintura na técnica *trompe-l'oeil*, imitando mármore (f27) e, ao fundo, portas de quatro folhas dobráveis, envernizadas e almofadas que, com seus quatro metros de altura (f28 e f29), resguardam o espaço reservado ao belo retábulo que recebe ornatos entalhados.

A pintura do barrado na sala-nave da capela está desgastada e com descolamento, tendo sido afetada por retoques e pequenas obras civis (f60). O belo forro da capela necessita de manutenção.

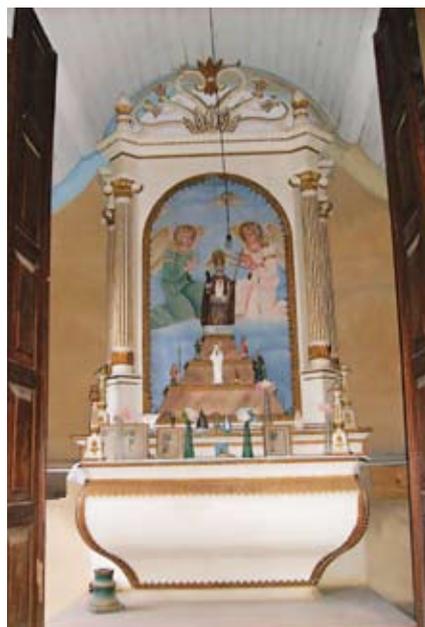
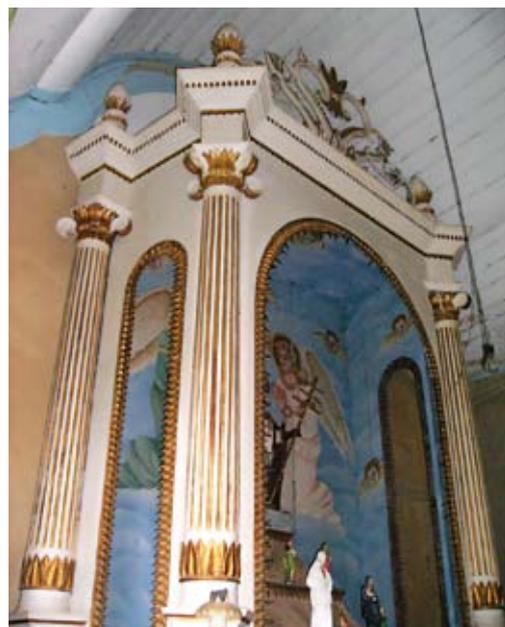
São pinhas, meias colunas caneladas de inspiração compósita e florões com volutas, todos com douramento (f30 e 31), que emolduram a imagem de São Pedro em madeira policromada (f32), locada no nicho em arco pleno com fundo que mantém pinturas ingênuas de anjos. Merece especial atenção o forro em madeira em abóbada de berço. Contígua à capela, lateralmente, fica a sacristia e, em sequência, mais dois quartos abrindo-se para a nave, além de uma alcova interna a um deles. As portas, com bandeira de caixilho em vidro, recebem colorações distintas nas folhas voltadas para cada cômodo.

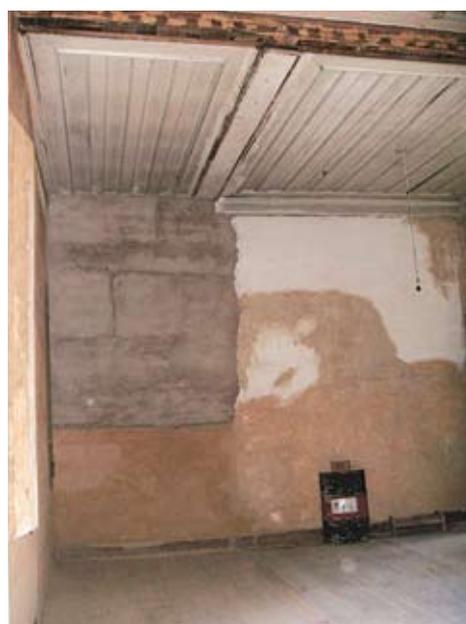
33

Constatou-se, através de vestígios observados no forro (f33) e informações dos moradores, que esse corpo da casa mantinha, originalmente, um longo corredor que ia até a sacristia, iluminado pelas janelas voltadas para o pátio, compondo várias alcovas que davam para a sala-nave (ver planta baixa). Existia ainda uma porta de comunicação que levava à antiga tulha, complementando o desenho original da planta em "U".

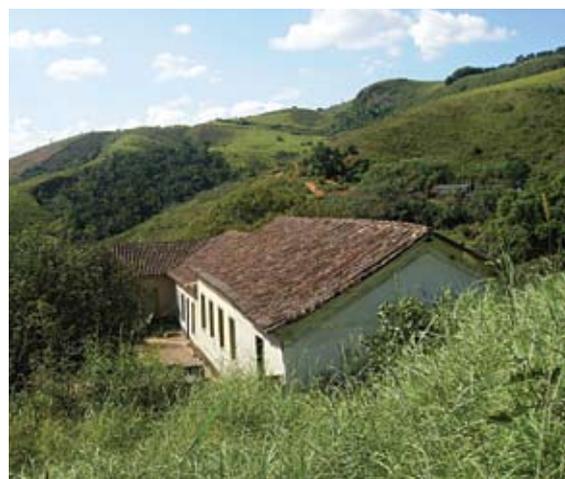
34

A casa possui planta atual com o formato de um "L" invertido (f34).

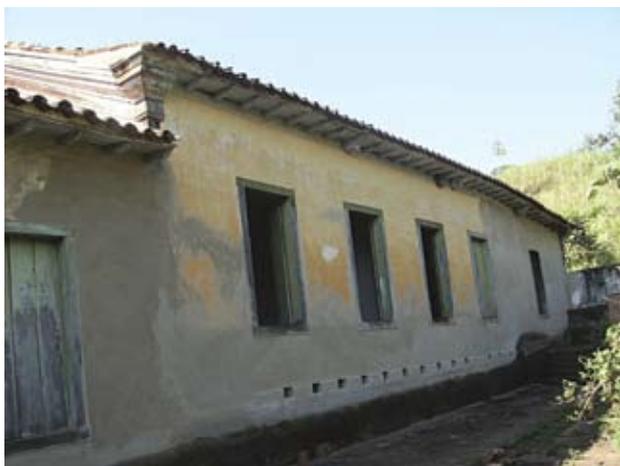
35

Para o pátio aberto tem-se as janelas dos quartos no segmento da capela sobre o porão baixo, com seus vãos retangulares de ventilação (f35). Observa-se que apenas em uma janela foi mantida a guilhotina externa em caixilho de vidro, e que a porta, localizada na área de transição, que abre para o pátio, foi uma janela transformada em vão de passagem (f36). Na fachada perpendicular, voltada ao setor de serviço, a primeira janela, próxima ao canto, era uma porta que permitia o acesso direto da sala de jantar ao pátio (f37).

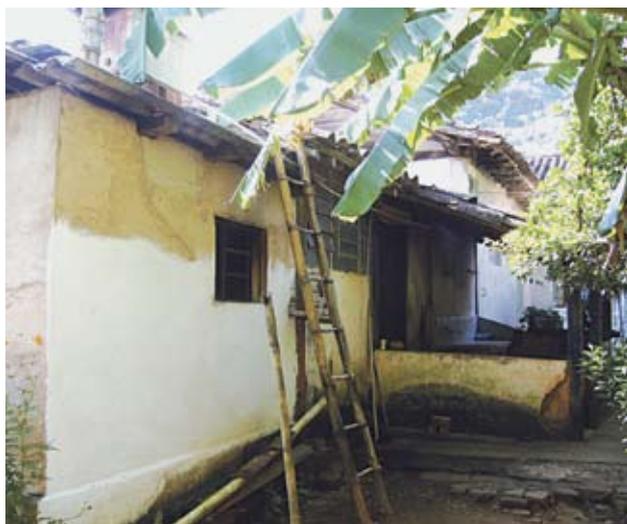
45

A área de transição possui uma tosca escada de madeira, que configura um outro acesso para a sala-nave da capela, através do quarto junto a alcova. Nesta área do corpo principal da casa, após o vestibulo, um pequeno *hall* interliga dois quartos, levando à sala de visitas, a mais dois quartos e a um outro *hall* de transição. Este interliga outros dois quartos e uma ante-sala contígua à sala de jantar (f38 a f40). A partir da sala de jantar, seguem-se copa, banheiros e cozinha (f41 a f43). Nos fundos, existe uma pequena cozinha para o fogão a lenha (f44), ficando a área de serviço em varanda aberta, ambas com cobertura em telhas de amianto (f45).

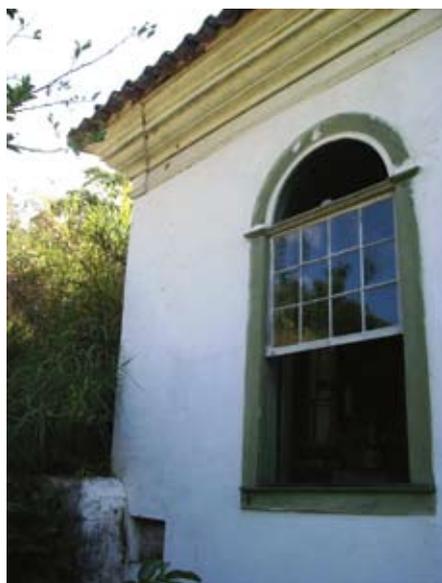
51

Muitas esquadrias estão com partes faltantes, observando-se a deterioração da madeira, como nas janelas da capela, que não possuem mais as bandeiras em leque (f51). As outras, sem a pintura adequada, sofrem com a ação das intempéries. A cobertura, razoavelmente conservada, apresenta algumas falhas, além de telhas corridas junto ao beiral, que se encontra bem degradado (f52).

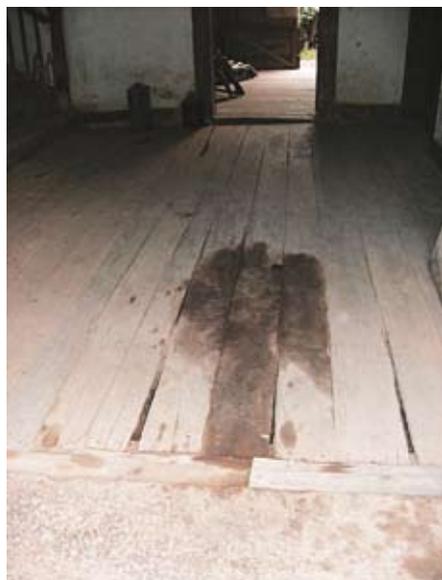
53

O assoalho, em geral, está desgastado, observando-se a ação de insetos xilófagos (f53) e recalque nos pisos da sala de visitas e do quarto ao lado. O forro está em estado precário, com sinais de destruição por cupins e de infiltração descendente (f54 e f55). Nas alvenarias há fissuras junto às vergas de algumas janelas (f56), trincas nas paredes que foram erguidas para o fechamento do longo corredor próximo à capela (f57), além da grosseira obstrução de uma janela (f58). Na antessala, pode-se ver a porta que foi cortada e emparedada pelo lado exterior, para funcionar como janela (f59). No acesso principal ao vestíbulo, junto à soleira de pedra, foram feitas rampas de concreto, que indicam o uso indevido do espaço como garagem (ver f19).

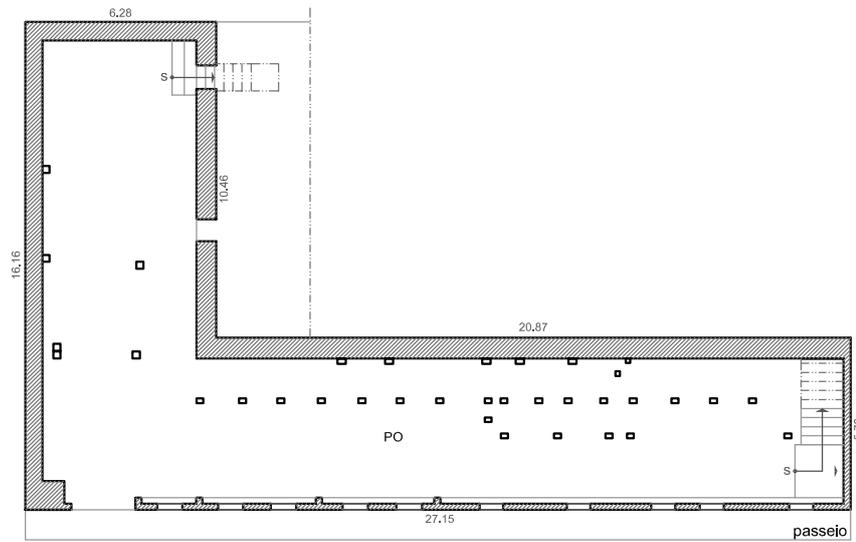
1 Planta Baixa da Sede - Térreo
escala: 1/250

▨ alvenaria existente
▤ alvenaria demolida

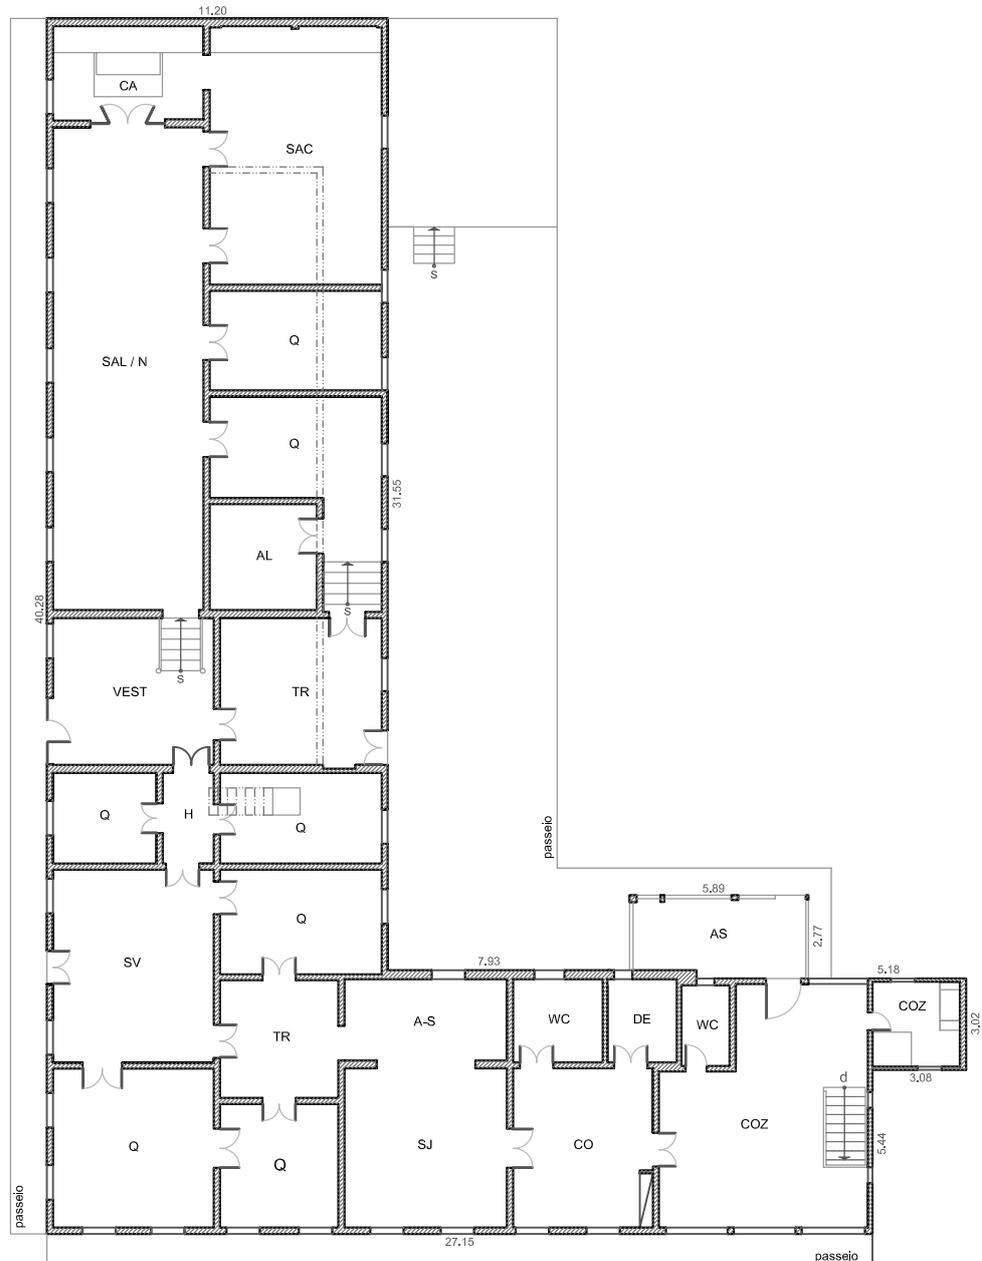
1 Planta Baixa da Sede - Térreo
 escala: 1/250

AL - alcova	CA - capela	DE - despensa	Q - quarto	SAL - salão	VEST - vestíbulo	alvenaria existente
A-S - ante-sala	CO - copa	H - hall	SAC - sacristia	SV - sala de visita	WC - banheiro	alvenaria demolida
AS - área de serviço	COZ - cozinha	N - nave	SJ - sala de jantar	TR - transição
